# Kontrola zabezpieczeń pinów lewej części buma dźwigu

Raport z rzeczywistej kontroli, wykonanej od dolnej do górnej strefy konstrukcji. Wersja publiczna została zanonimizowana i nie zawiera danych klienta ani lokalizacji.

| Numer dokumentu | ADS-VR-2026-10-08-01 | Data analizy | 8 października 2026 |
| Zakres | Lewa część buma, od dołu do góry | Źródło | Nagranie 4K, 2 min 39,69 s |

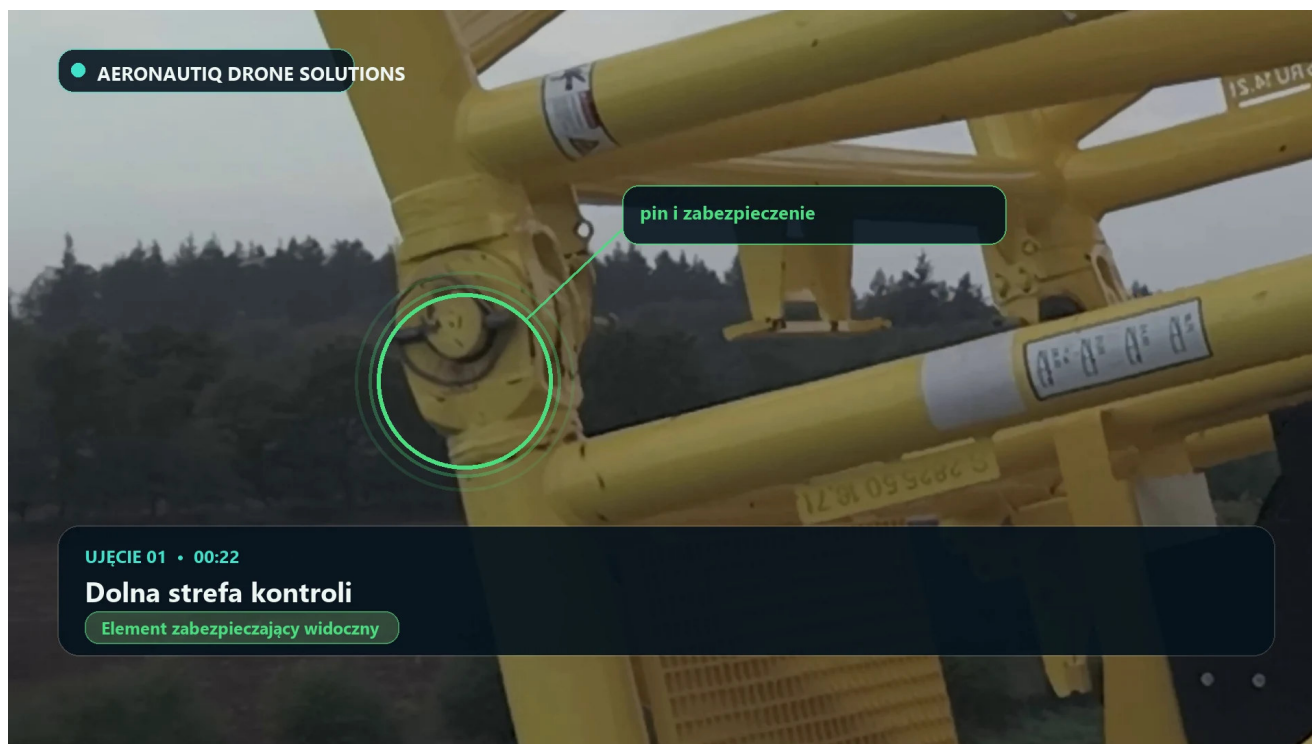
## 4.01 Dolna strefa kontroli

### Element zabezpieczający widoczny

Na końcu pinu widoczny jest ciemny element zabezpieczający obejmujący zakończenie połączenia.

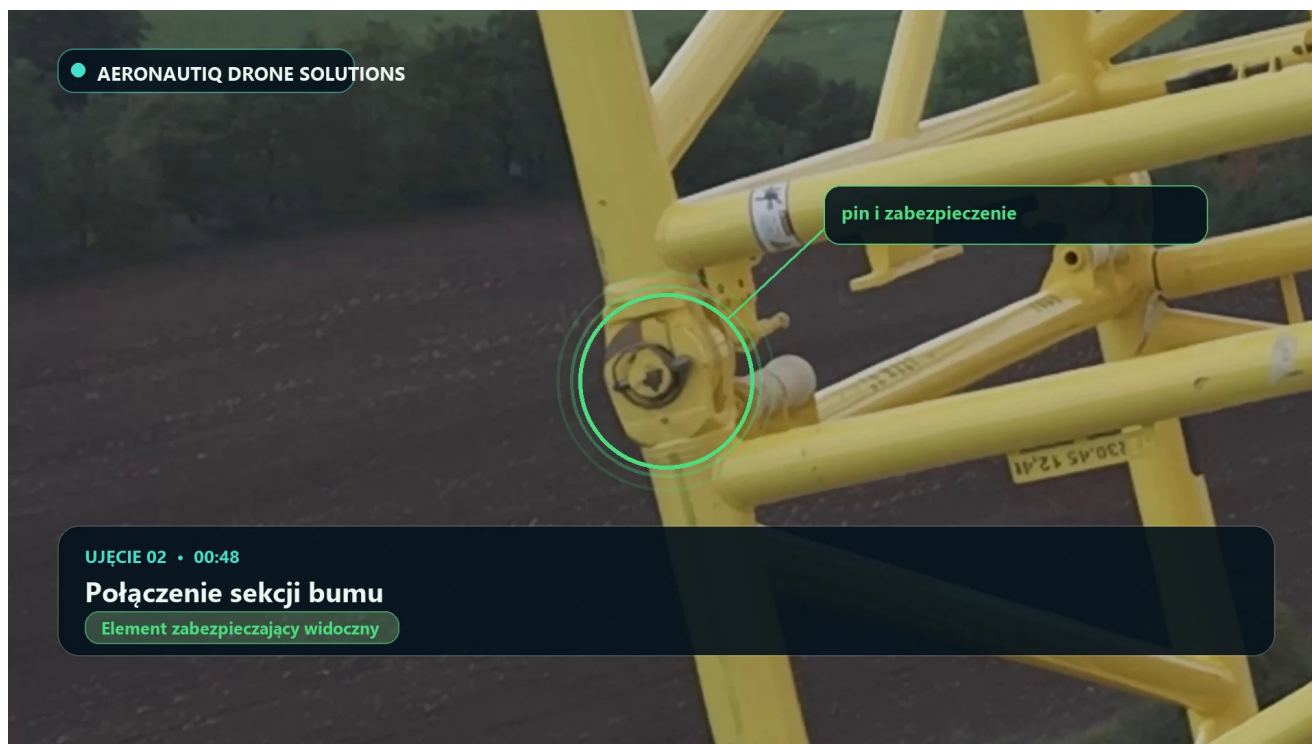
## 4.02 Połączenie sekcji bumu

### Element zabezpieczający widoczny

Kadr pokazuje pin i element zabezpieczający z boku. Nie stwierdzono widocznego braku w ocenianym punkcie.

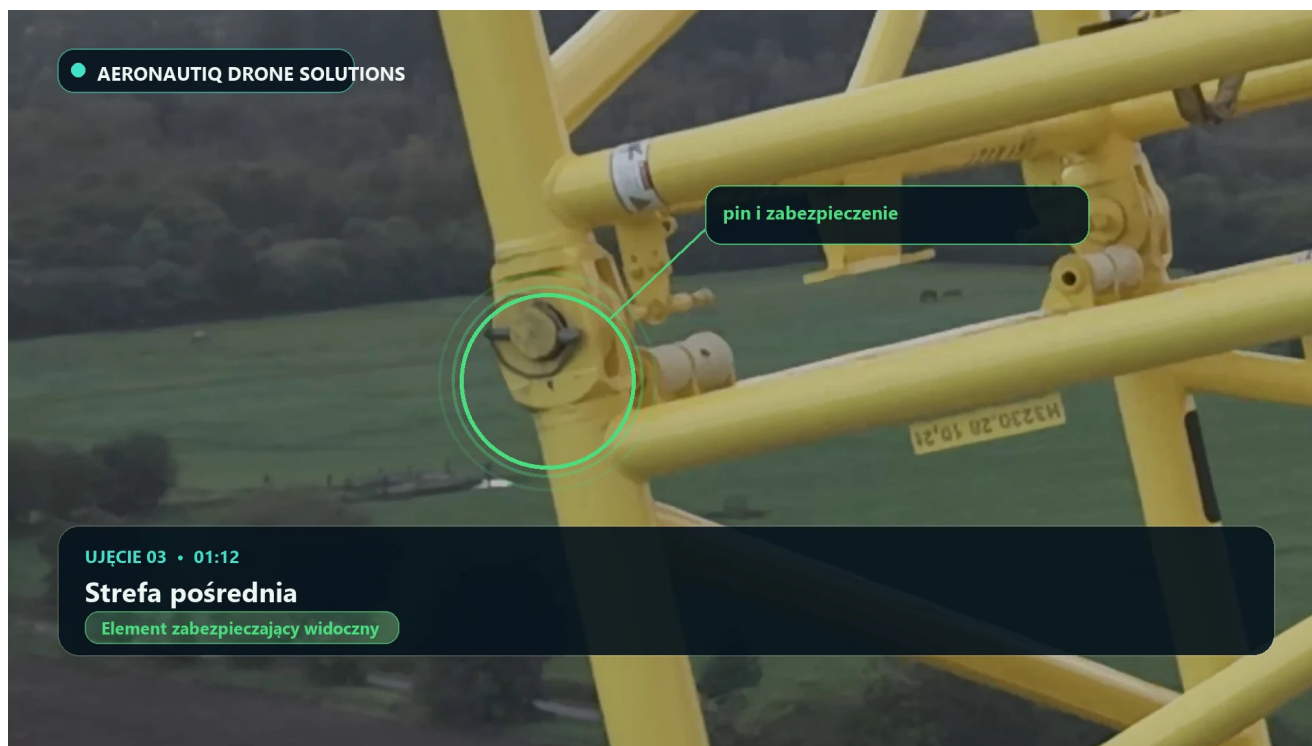
## 4.03 Strefa pośrednia

### Element zabezpieczający widoczny

Zabezpieczenie jest rozpoznawalne na zakończeniu pinu. Obraz pozwala na pozytywną ocenę obecności elementu.

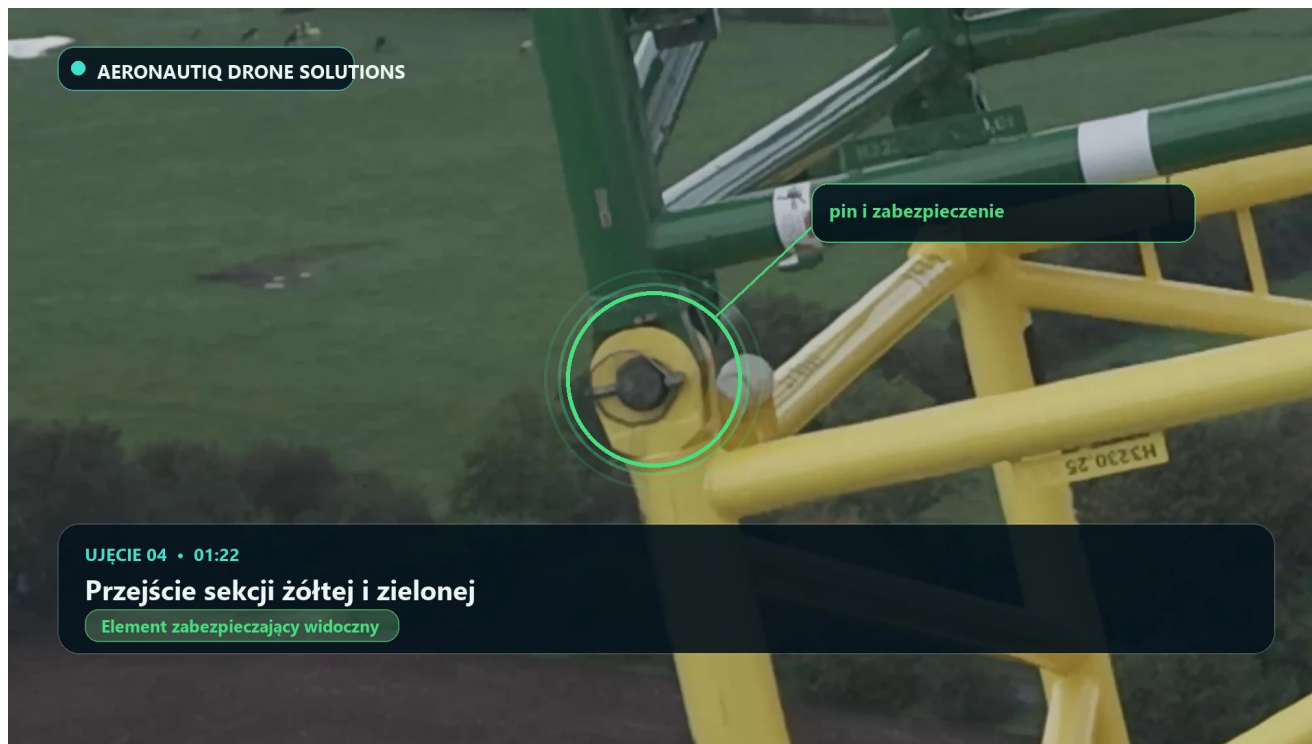
## 4.04 Przejście sekcji żółtej i zielonej

### Element zabezpieczający widoczny

W strefie przejścia widoczny jest pin z elementem utrzymującym go w pozycji. Brak widocznych oznak utraty zabezpieczenia.

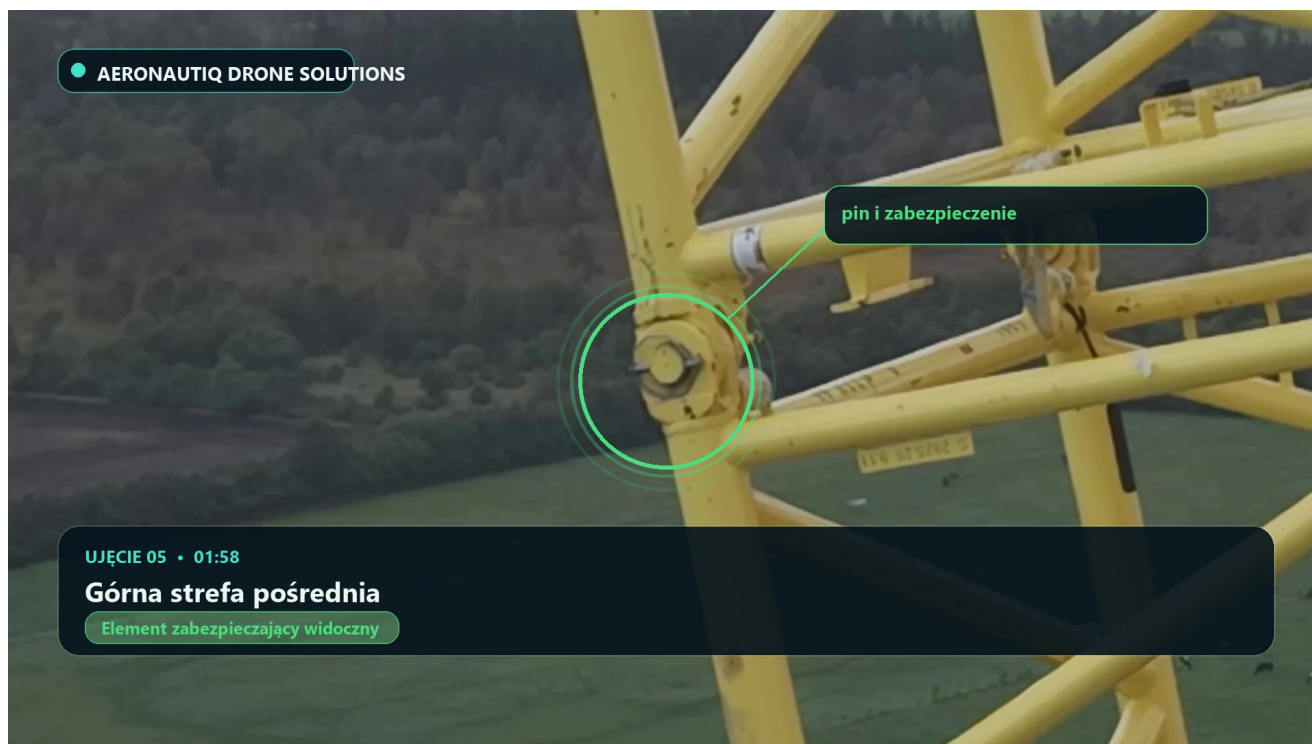
## 4.05 Górna strefa pośrednia

### Element zabezpieczający widoczny

Na widocznym zakończeniu pinu znajduje się element zabezpieczający. Ocena dotyczy wyłącznie strony pokazanej w materiale.

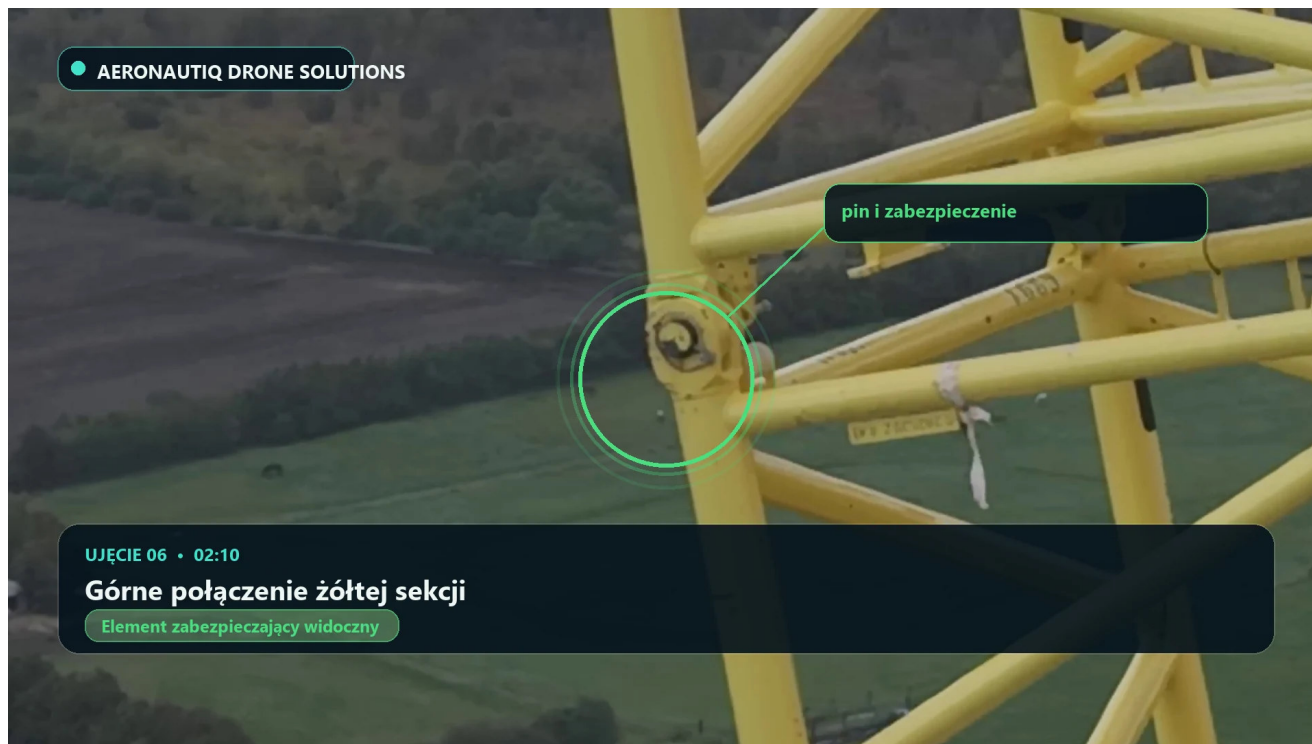
## 4.06 Górne połączenie żółtej sekcji

### Element zabezpieczający widoczny

Mimo większej odległości element zabezpieczający pozostaje widoczny na kontrolowanym pinie.

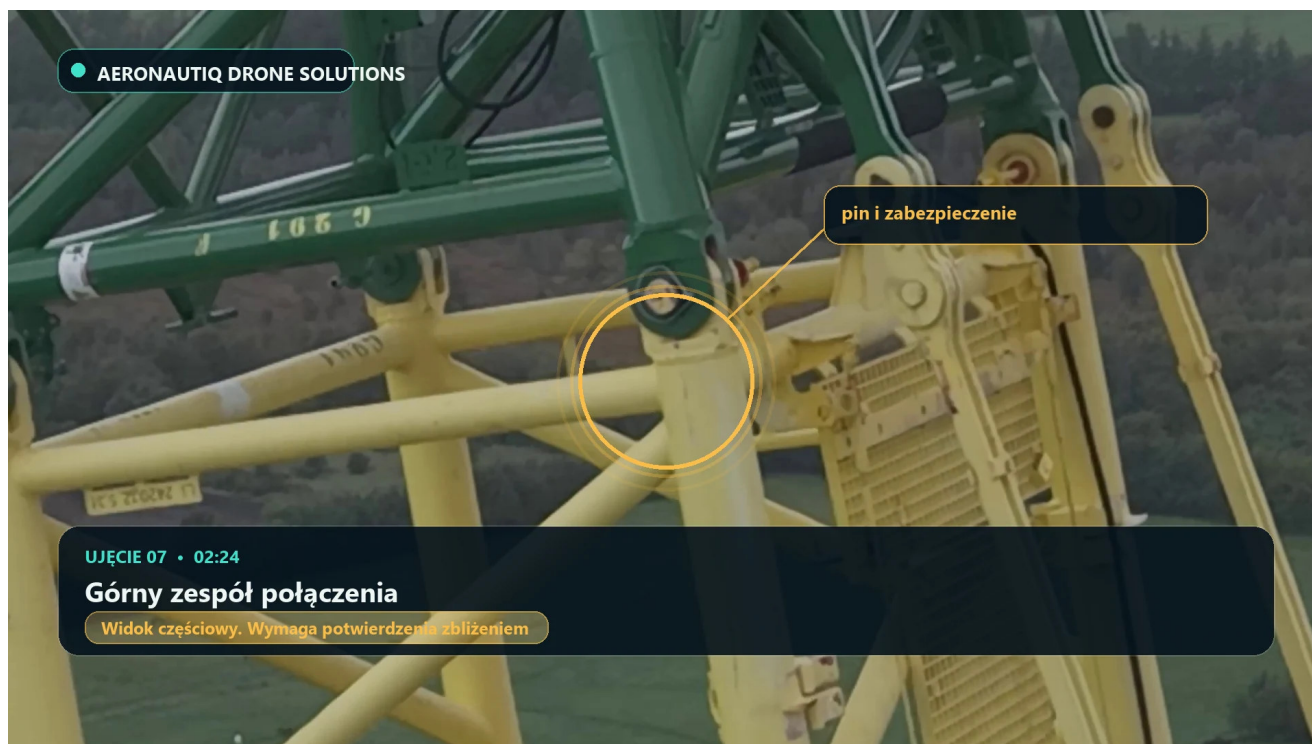
## 4.07 Górny zespół połączenia

**Widok częściowy. Wymaga potwierdzenia zbliżeniem**

Kąt i złożoność zespołu ograniczają ocenę wszystkich zakończeń pinów. Materiał nie pozwala potwierdzić kompletności elementów niewidocznych.

Przed zamknięciem kontroli należy wykonać dodatkowe ujęcia prostopadłe do zakończeń pinów w górnym zespole oraz w miejscach zasłoniętych. Jeżeli wynik ma stanowić podstawę dopuszczenia urządzenia do pracy, wymagane jest potwierdzenie przez osobę posiadającą właściwe uprawnienia i zgodnie z dokumentacją producenta dźwigu.
