# Sichtprüfung der Sicherungen an den Bolzen des linken Kranauslegers

8. Oktober 2026 • Deutsch • öffentliche Fallstudie, Kundendaten entfernt

Dieser Bericht zeigt einen realen Praxiseinsatz. Das bereitgestellte 4K-Material wurde darauf geprüft, ob die sichtbaren Bolzenenden an der linken Auslegerseite Sicherungselemente aufweisen. Die Sequenz wurde von den unteren Verbindungen bis zur oberen Baugruppe ausgewertet.

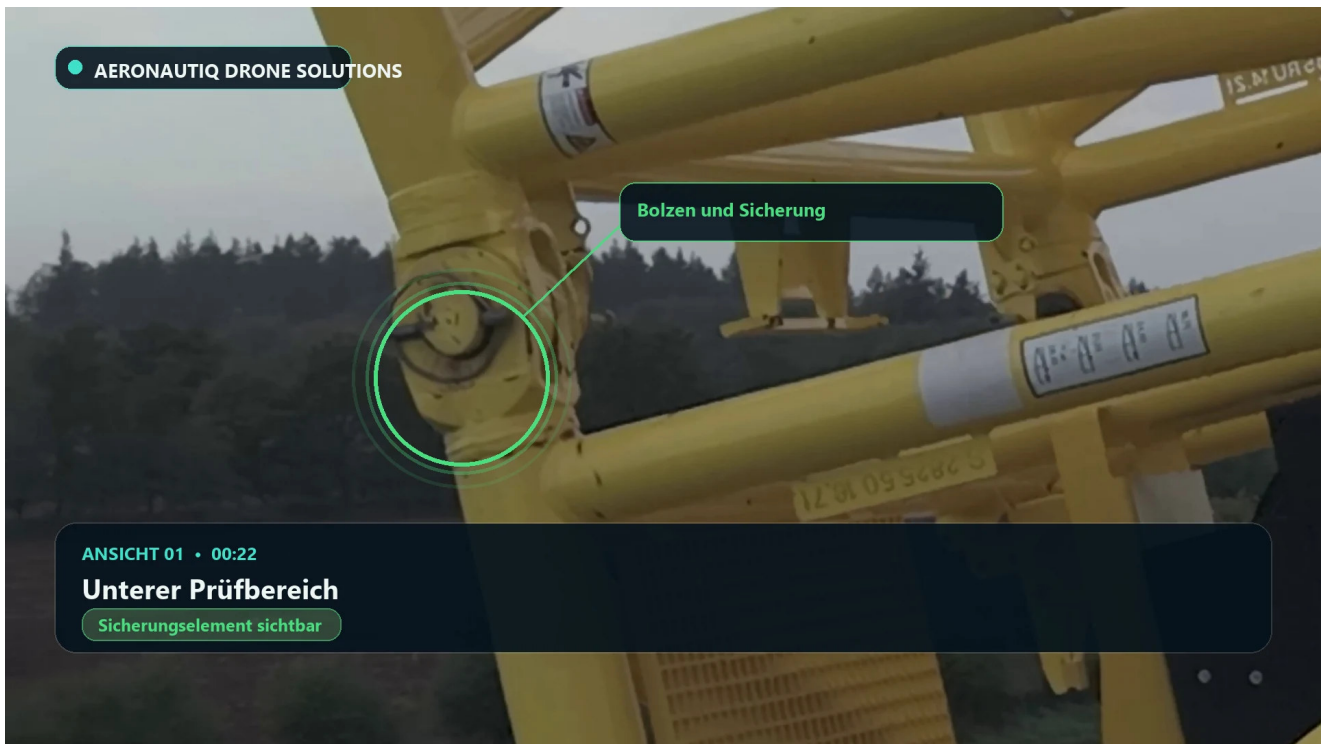
## 4.01 Unterer Prüfbereich

Sicherungselement sichtbar

Am gezeigten Bolzenende ist ein Sicherungselement erkennbar.

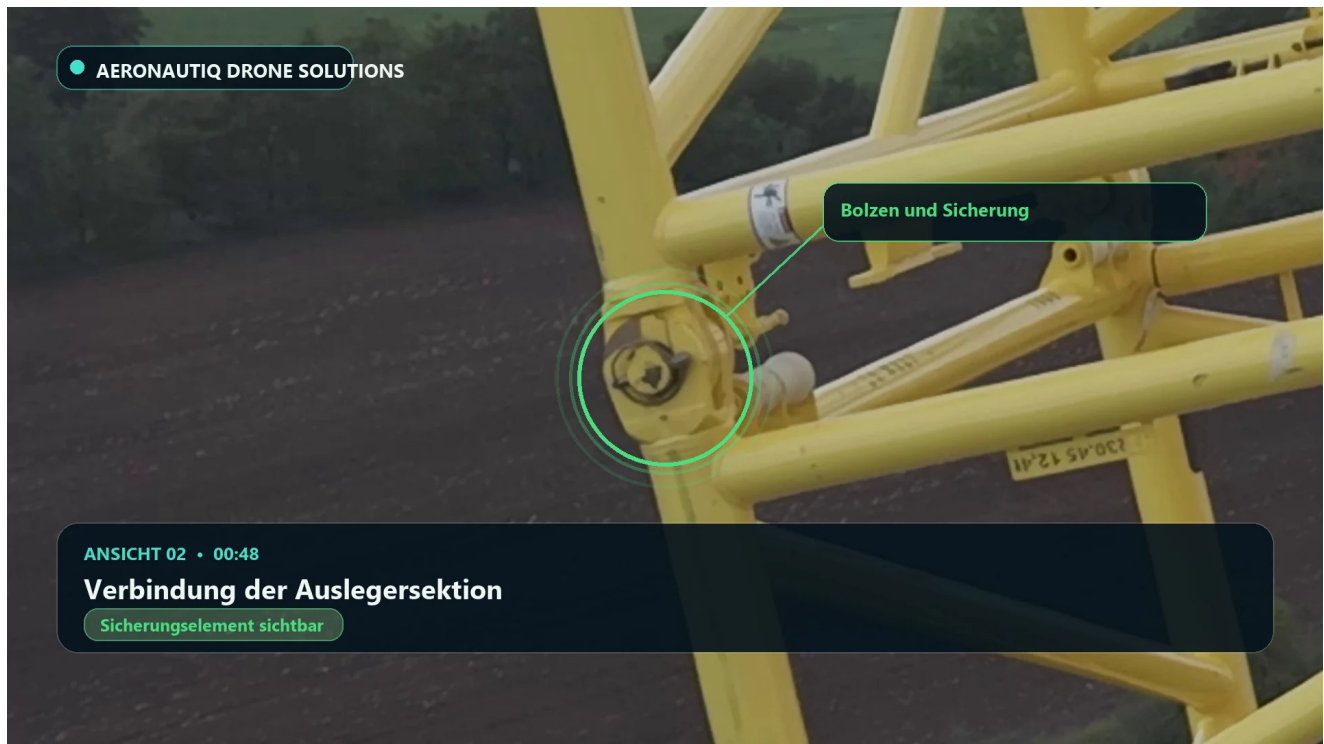
## 4.02 Verbindung der Auslegersektion

Sicherungselement sichtbar

Am gezeigten Bolzenende ist ein Sicherungselement erkennbar.

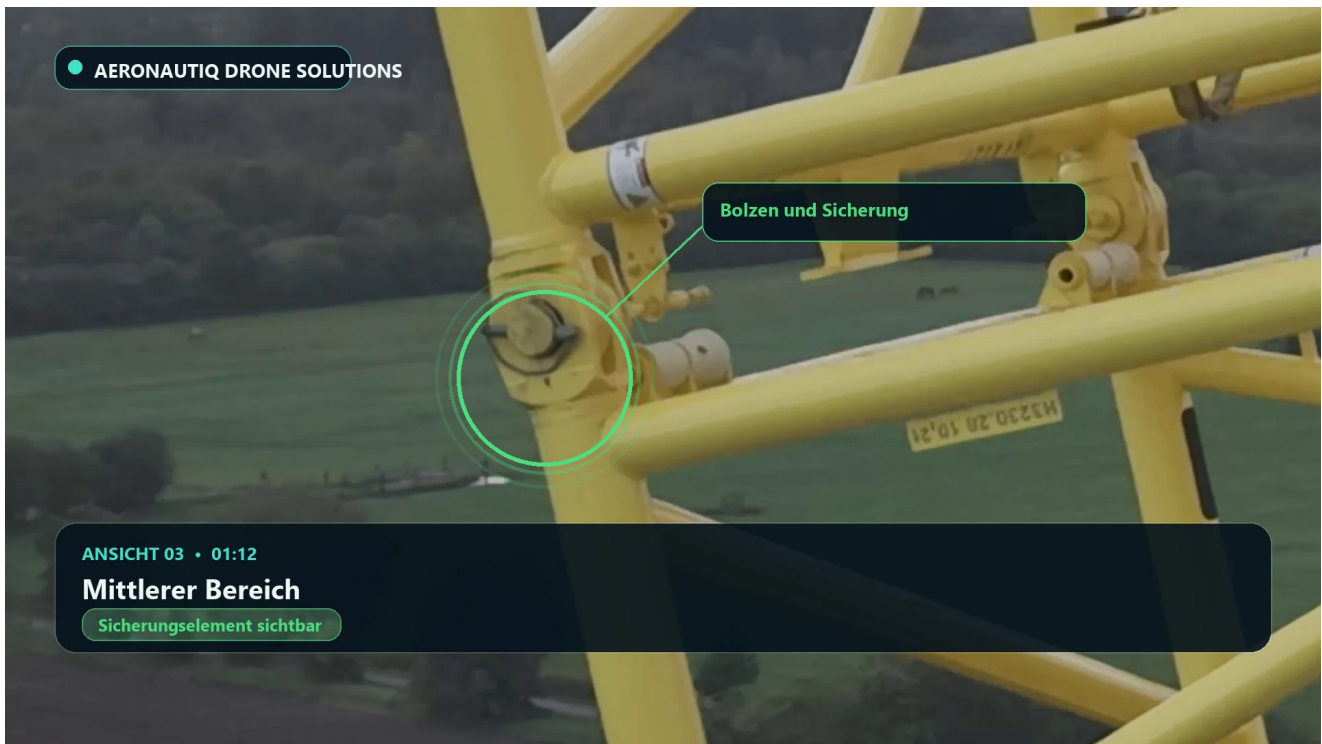
## 4.03 Mittlerer Bereich

Sicherungselement sichtbar

Am gezeigten Bolzenende ist ein Sicherungselement erkennbar.

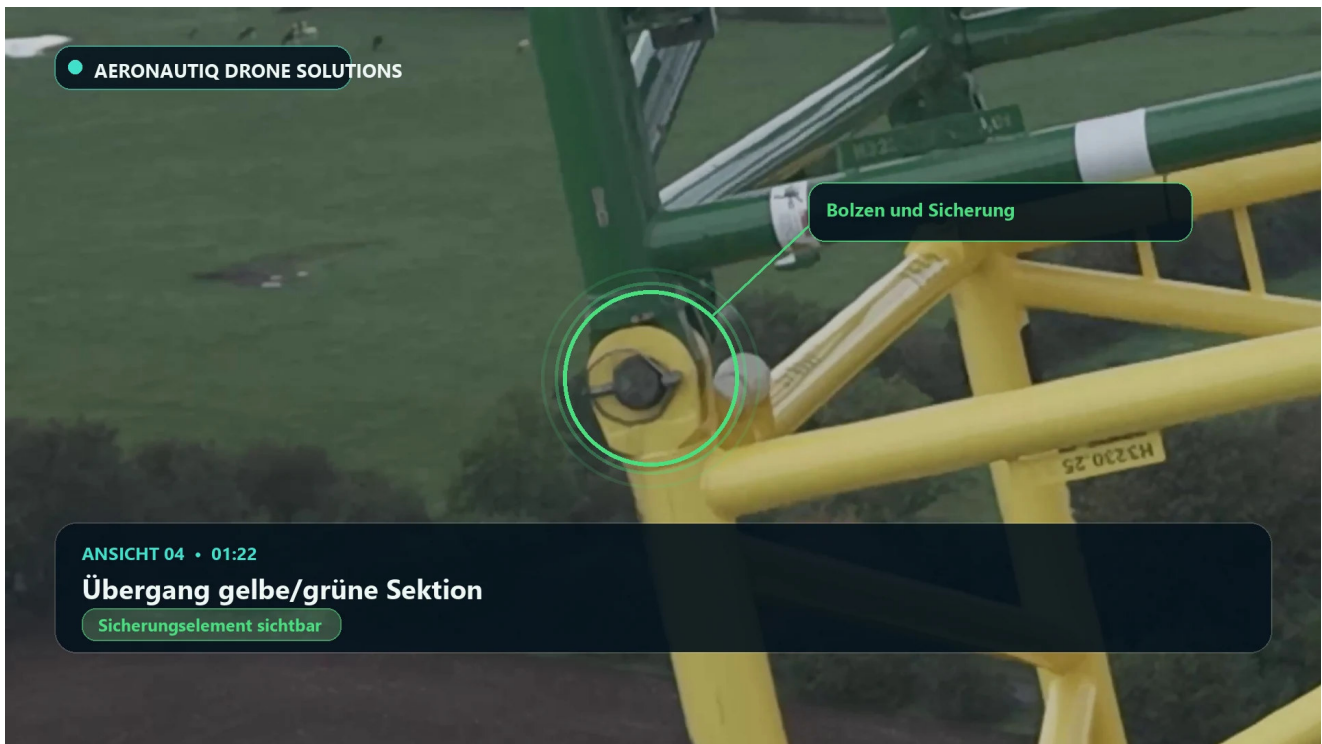
## 4.04 Übergang gelbe/grüne Sektion

Sicherungselement sichtbar

Am gezeigten Bolzenende ist ein Sicherungselement erkennbar.

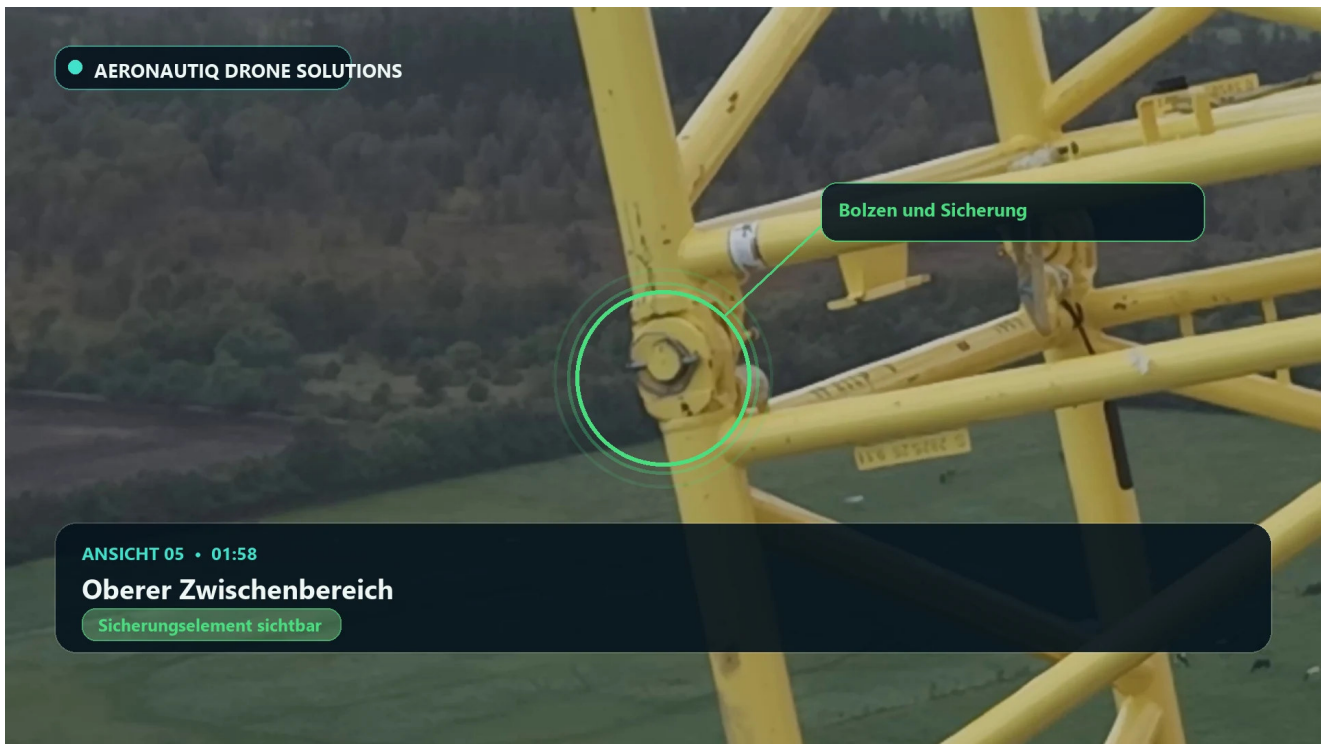
## 4.05 Oberer Zwischenbereich

Sicherungselement sichtbar

Am gezeigten Bolzenende ist ein Sicherungselement erkennbar.

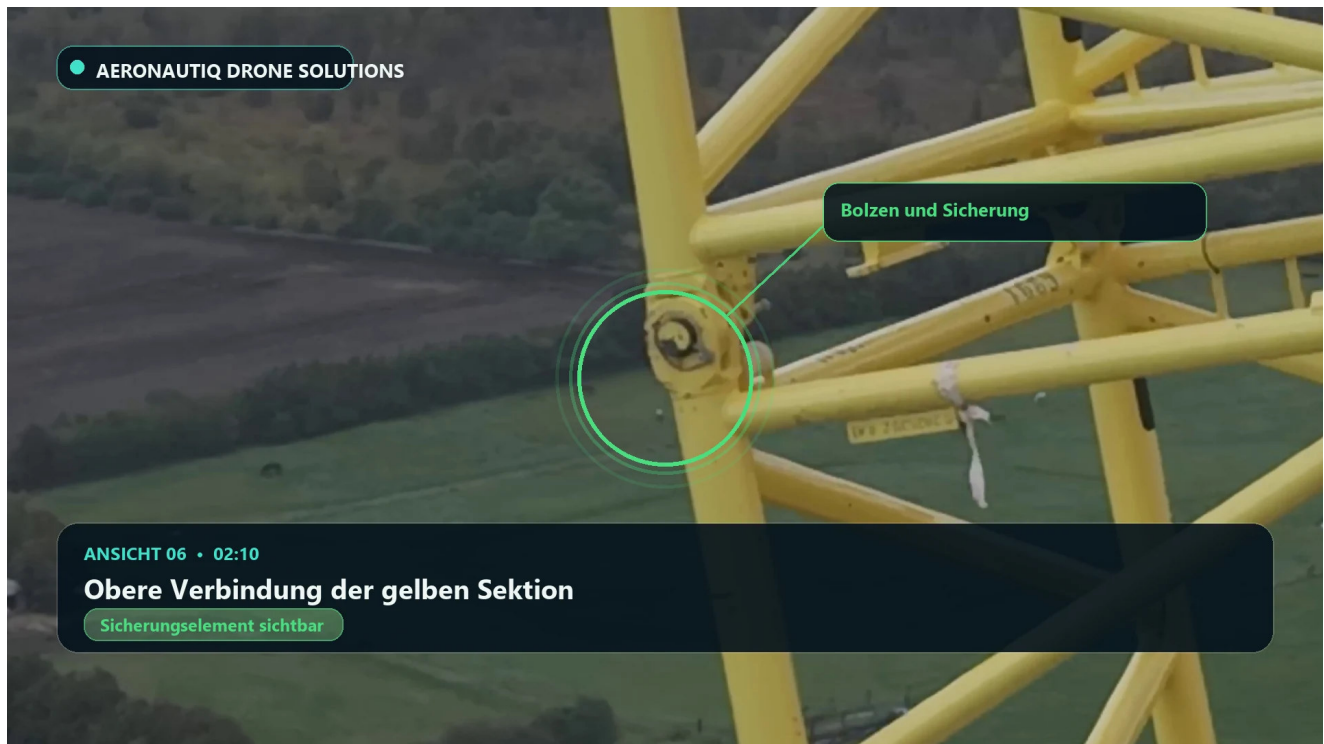
## 4.06 Obere Verbindung der gelben Sektion

Sicherungselement sichtbar

Am gezeigten Bolzenende ist ein Sicherungselement erkennbar.

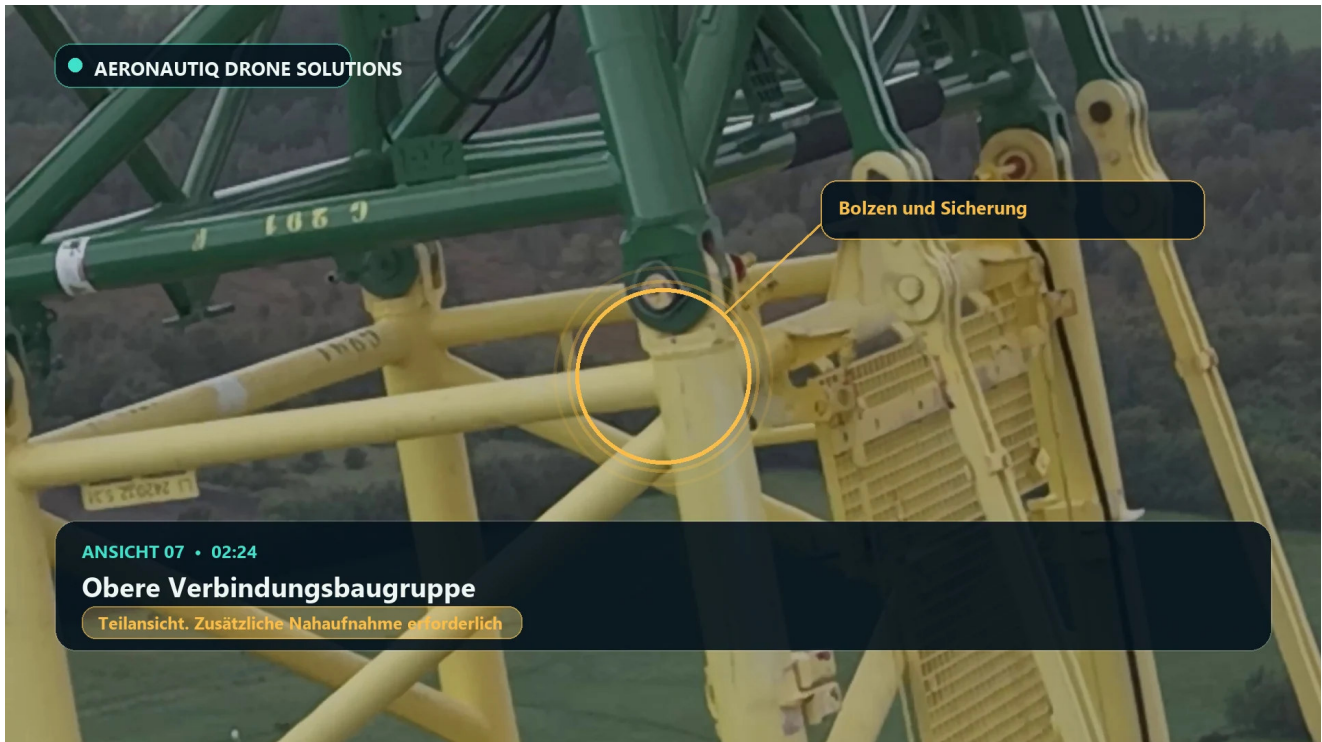
## 4.07 Obere Verbindungsbaugruppe

**Teilansicht. Zusätzliche Nahaufnahme erforderlich**

Die obere Verbindung ist nur teilweise sichtbar. Dieses Bild erlaubt keine abschließende Bewertung aller Elemente der Baugruppe.

Vor Abschluss der Prüfung sind senkrechte Nahaufnahmen der Bolzenenden in der oberen Baugruppe und in verdeckten Bereichen anzufertigen. Soll das Ergebnis eine Entscheidung über die Wiederinbetriebnahme unterstützen, ist eine Bestätigung durch eine befähigte Person gemäß der Dokumentation des Kranherstellers erforderlich.
