# Bezkontaktowa analiza wizualna dachów

Zespół budynków przy ul. Budziszynskiej w Szczecinie • adresy 47b, 47c, 48, 48a, 49, 49a, 49b, 49c i 49d wskazane przez mieszkańców

Wersja publiczna - zanonimizowana. Dokument porządkuje kolejność weryfikacji; nie jest ekspertyzą budowlaną, oceną konstrukcyjną ani kontrolą okresową.

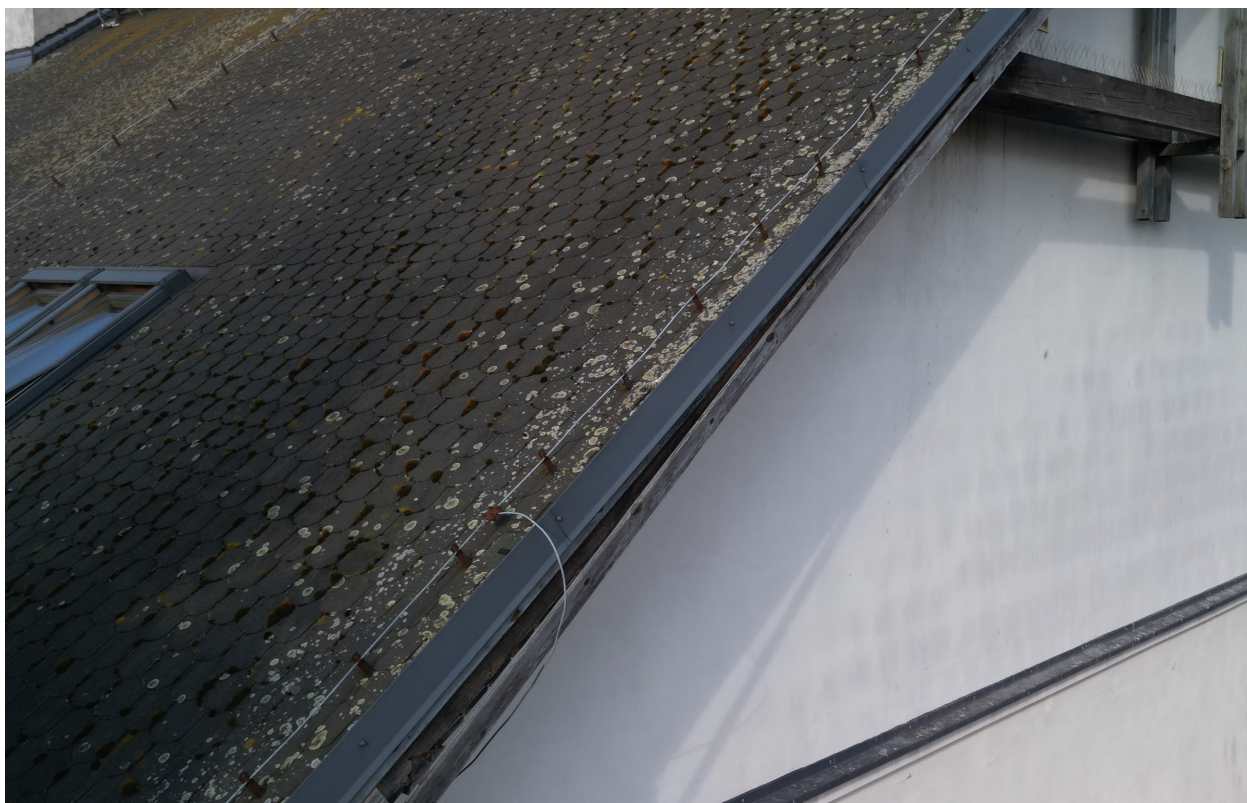
FOTOGRAFIA 01 • ŹRÓDŁO DJI\_0260.JPG

**Obserwacja:** Na kilku połaciach widoczne są liczne jasne naloty oraz miejscowe wypukłe skupiska materiału przypominającego mech, zwłaszcza przy zakładach, krawędziach i w strefach zacienionych.

**Obserwacja:** Widoczne elementy drewniane mają poszarzałą, niejednorodną powierzchnię i miejscami wyglądają na pozbawione ciągłej powłoki ochronnej. W DJI\_0306 widoczna jest również miejscowa nieciągłość deski przy okapie.

**Obserwacja:** Na połaciach widoczne są przewody lub linki, uchwyty, ławy i inne wyposażenie. Część odcinków tworzy pętle lub przebiega przez strefy odpływu. Jedna czasza antenowa jest rozlegle skorodowana powierzchniowo.

*Fot. 01. Rozległe naloty, skupiska przypominające mech, widoczne przewody/linki i zwiędnięte drewno.*

**Wymagana weryfikacja:** Rozpoznać rodzaj pokrycia i skontrolować powierzchnię z bliska. Wykonać próbę bezpiecznego czyszczenia na małym polu; nie stosować agresywnego mycia ani środków chemicznych bez potwierdzenia kompatybilności i sposobu odbioru ścieków.

**Wymagana weryfikacja:** Wykonać oględziny dotykowe, pomiar wilgotności oraz kontrolę połączeń i mocowań. Zakres renowacji lub wymiany ustalić dopiero po ocenie przekroju i możliwych źródeł wilgoci.

**Wymagana weryfikacja:** Zidentyfikować każdy element, skontrolować mocowania i korozję, a elementy nieczynne usuwać dopiero po potwierdzeniu funkcji. Nie traktować widocznych linek lub ław jako dopuszczonego systemu bezpieczeństwa bez właściwego przeglądu.

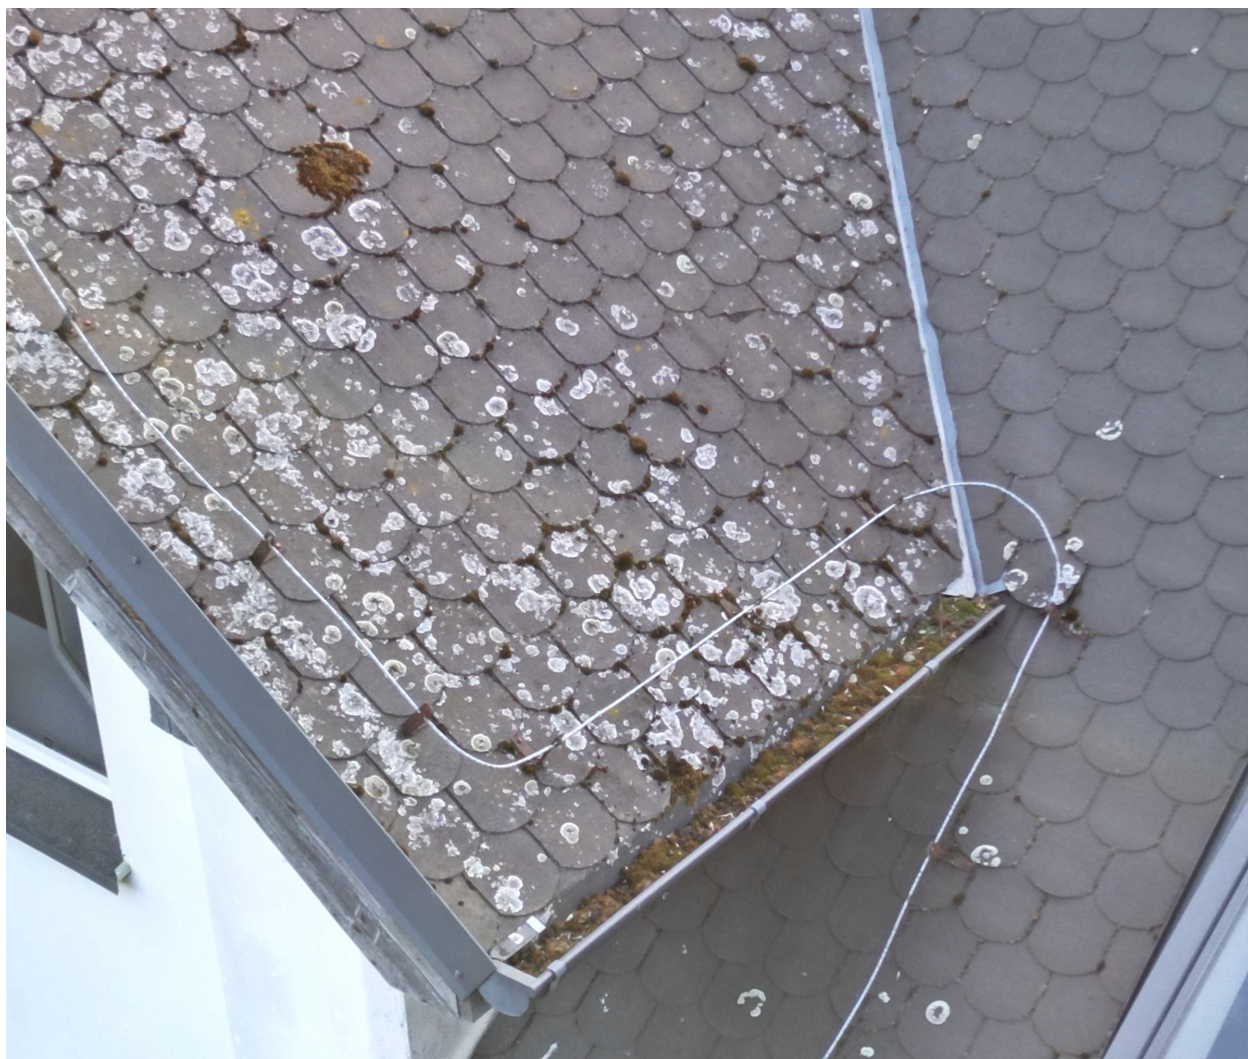
FOTOGRAFIA 02 • ŹRÓDŁO DJI\_0272.JPG

**Obserwacja:** W strefie zbiegu połaci oraz w widocznym fragmencie rynny znajdują się zanieczyszczenia i materiał organiczny. Fotografie nie pokazują pełnego przekroju rynien ani rur spustowych.

**Możliwe znaczenie:** Zatoru nie można potwierdzić, lecz lokalizacja materiału uzasadnia kontrolę drożności, spadków i zachowania odwodnienia podczas opadu.

*Fot. 02. Materiał organiczny przy połączeniu połaci oraz przewód lub linka o nieustalonej funkcji.*

**Wymagana weryfikacja:** Oczyszczyć i sprawdzić kosze, rynny, narożniki, sztucery, rury spustowe i wyloty. Wykonać kontrolowaną próbę przepływu oraz dokumentację przed i po pracach.

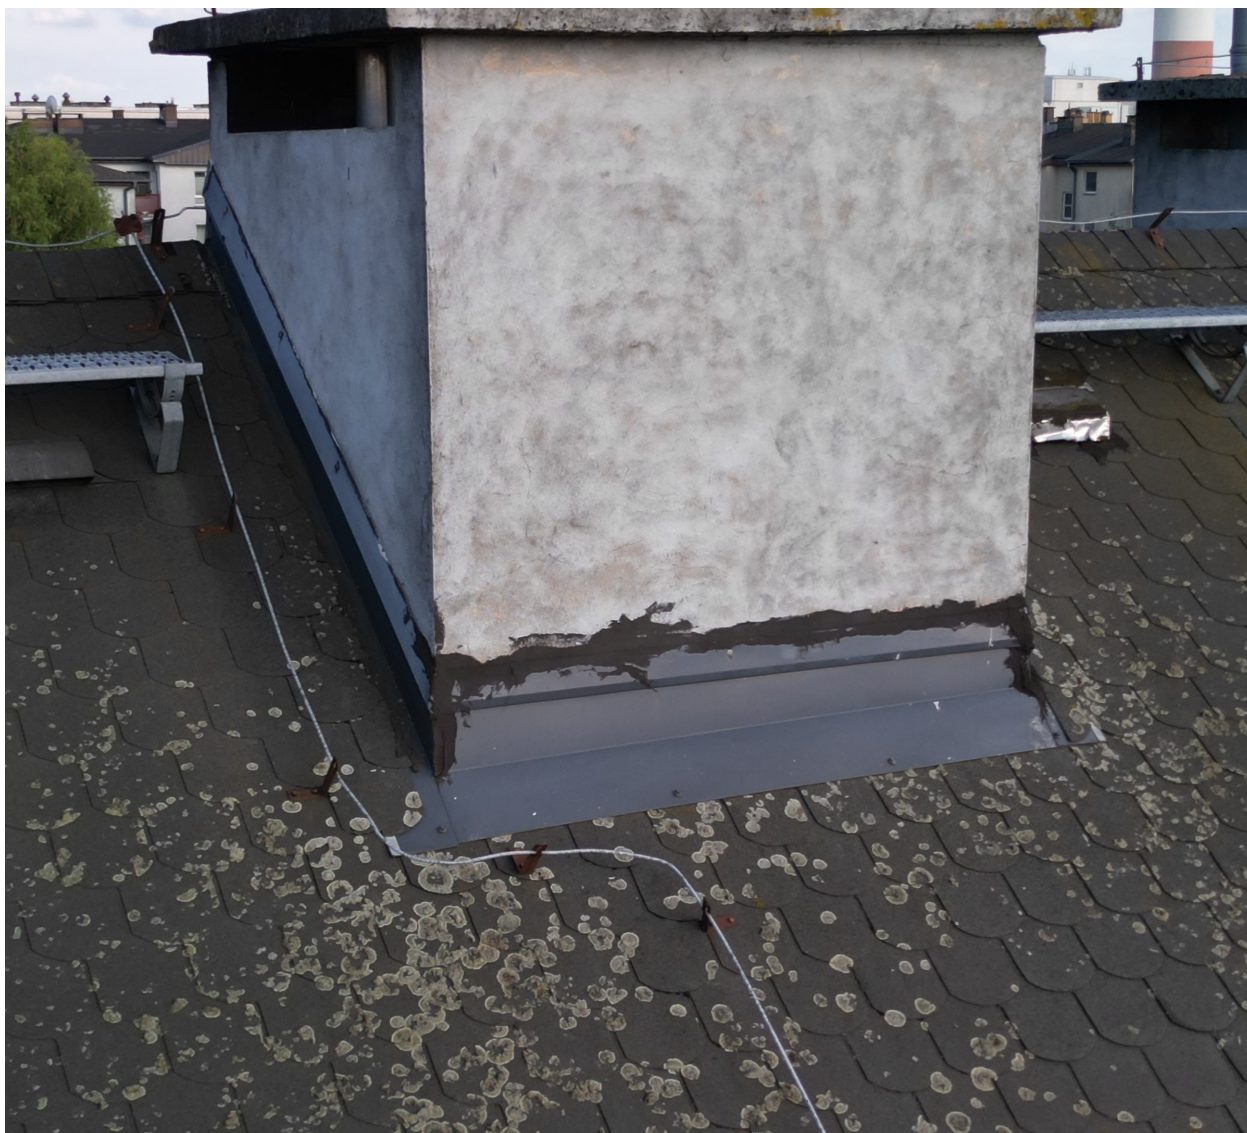
FOTOGRAFIA 03 • ŹRÓDŁO DJI\_0289.JPG

**Obserwacja:** Przy podstawie komina widoczne są metalowe obróbki oraz miejscowy pas materiału uszczelniającego lub naprawczego. Trzon i czapa są zabrudzone i pokryte nalotami.

**Możliwe znaczenie:** Widok może świadczyć o wcześniejszej interwencji, ale sam nie potwierdza nieszczelności ani uszkodzenia komina.

*Fot. 03. Widoczny pas materiału naprawczego lub uszczelniającego przy podstawie komina oraz naloty na pokryciu.*

**Wymagana weryfikacja:** Sprawdzić ciągłość i przyczepność obróbek, naroża, połączenie z pokryciem, krawędzie czapy, przejścia instalacyjne i ewentualne ślady przecieku od strony poddasza.

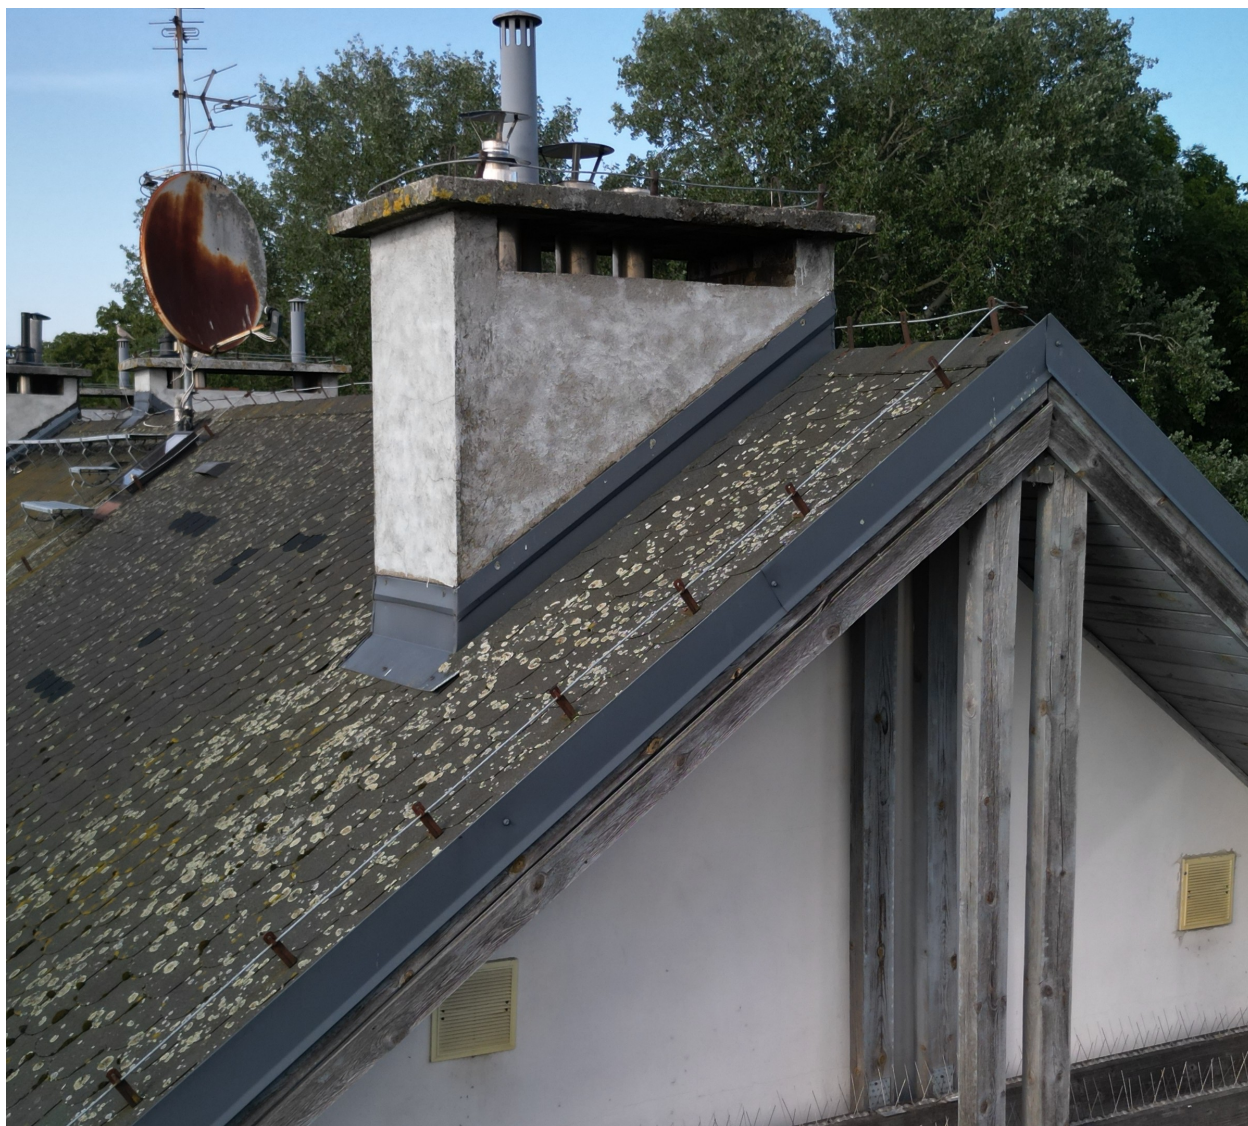
FOTOGRAFIA 04 • ŹRÓDŁO DJI\_0264.JPG

*Fot. 04. Rozległa korozja jednej czasy, naloty na pokryciu i czapach kominowych oraz zwiędnięte drewno.*

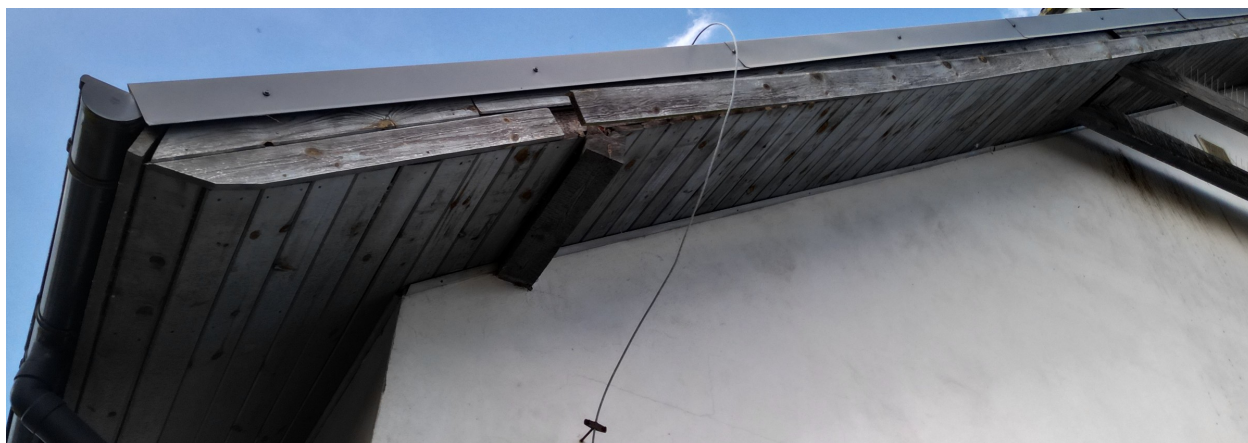
FOTOGRAFIA 05 • ŹRÓDŁO DJI\_0306.JPG

*Fot. 05. Miejscowa nieciężkość deski w strefie okapu oraz luźno prowadzony przewód.*

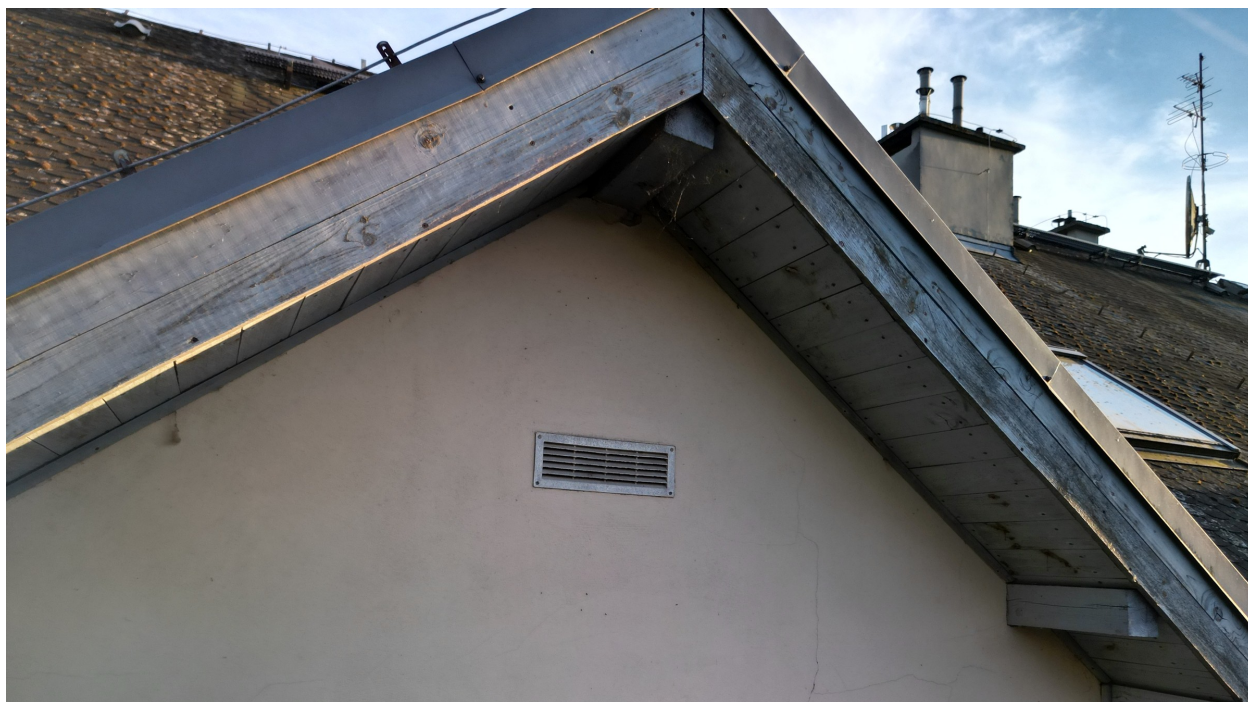
FOTOGRAFIA 06 • ŹRÓDŁO DJI\_0381.JPG

**Obserwacja:** Na jasnym tynku pod szczytem widoczne są cienkie, miejscami rozgałęziające się rysy. Fotografię wykadrowano tak, aby nie ujawniać okna lokalu.

**Możliwe znaczenie:** Zdjęcie nie określa szerokości, głębokości, aktywności ani przyczyny rys i nie potwierdza uszkodzenia konstrukcyjnego. Mogą to być rysy warstwy wykończeniowej, ale wymaga to sprawdzenia.

*Fot. 06. Cienkie rysy na tynku oraz powierzchniowe zwiótrzenie drewna.*

**Wymagana weryfikacja:** Przypisać miejsce do adresu, wykonać oględziny z bliska, pomiar szerokości i mapę rys, sprawdzić przyczepność tynku, wilgoć oraz styki materiałów. Jeżeli stwierdzono ruch, odspojenia albo inne niepokojące cechy, skierować do oceny osoby o odpowiednich kwalifikacjach.

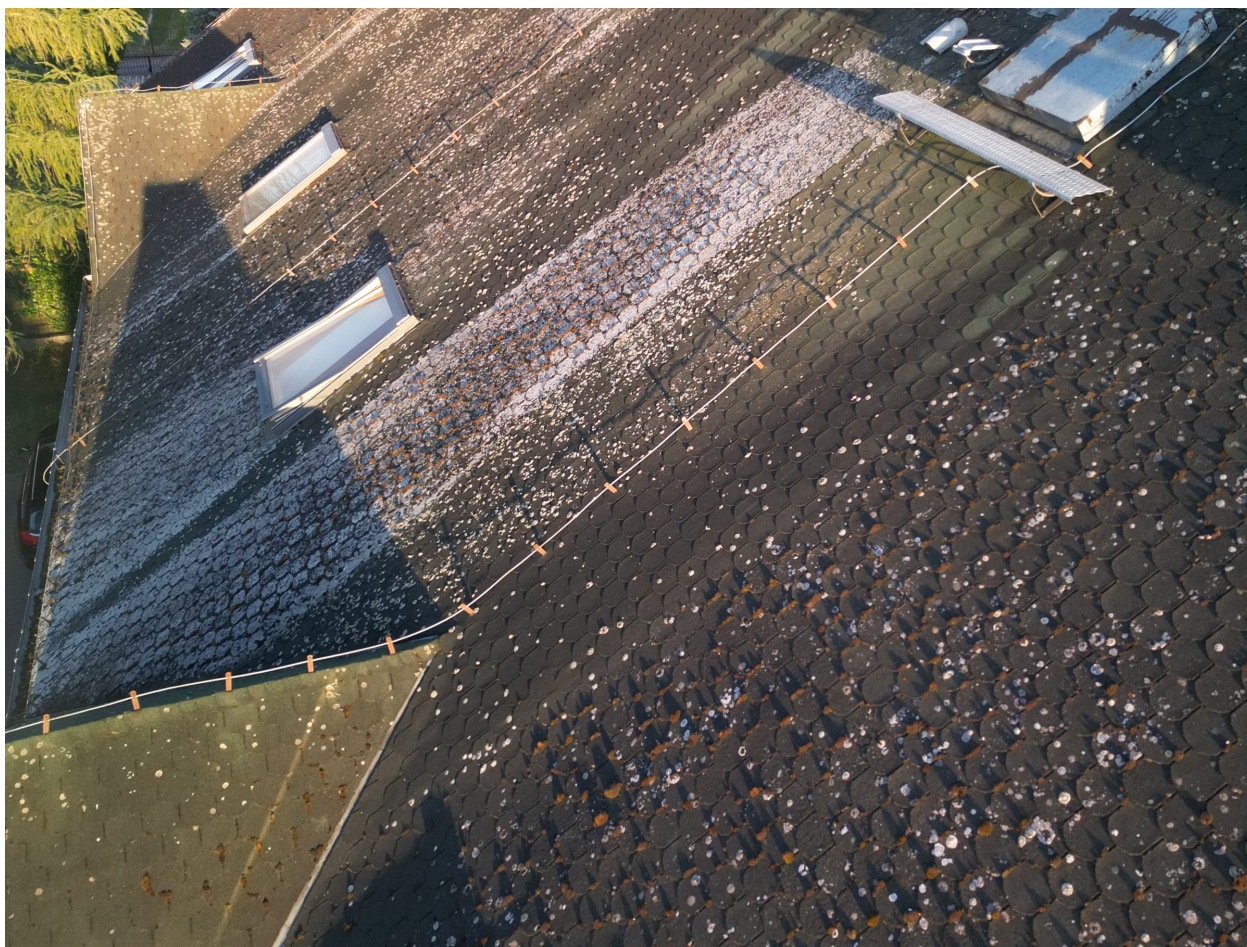
FOTOGRAFIA 07 • ŹRÓDŁO DJI\_0383.JPG

**Obserwacja:** W jednym kadrze okno jest uchylone lub otwarte, co samo w sobie nie stanowi usterki. Wokół części okien widoczne są naloty i zanieczyszczenia na pokryciu.

**Obserwacja:** Ujęcia ogólne pokazują różnice barwy, faktury i intensywności nalotów pomiędzy strefami połaci.**Możliwe znaczenie:** Różnice mogą wynikać z wieku materiału, zabrudzeń, wcześniejszych napraw, oświetlenia lub cienia i nie są samodzielnym dowodem usterki.**Wymagana weryfikacja:** Wykonać mapę połaci i wcześniejszych napraw; z bliska wskazać elementy luźne, spękanne, zdeformowane lub o nieprawidłowym zakładzie.**Poziom pewności:** Średnia dla widocznych różnic; niska dla ich przyczyny.**Warunek zamknięcia:** Mapa połaci z adresowym przypisaniem wyników i historii napraw.

*Fot. 07. Rozległe naloty i lokalne różnice wyglądu pokrycia na kilku połaciach.*

**Wymagana weryfikacja:** Podczas przeglądu sprawdzić kołnierze, naroża, kanały odpływowe, mocowania i ościeża od wnętrza, szczególnie tam, gdzie zgłoszono przecieki.

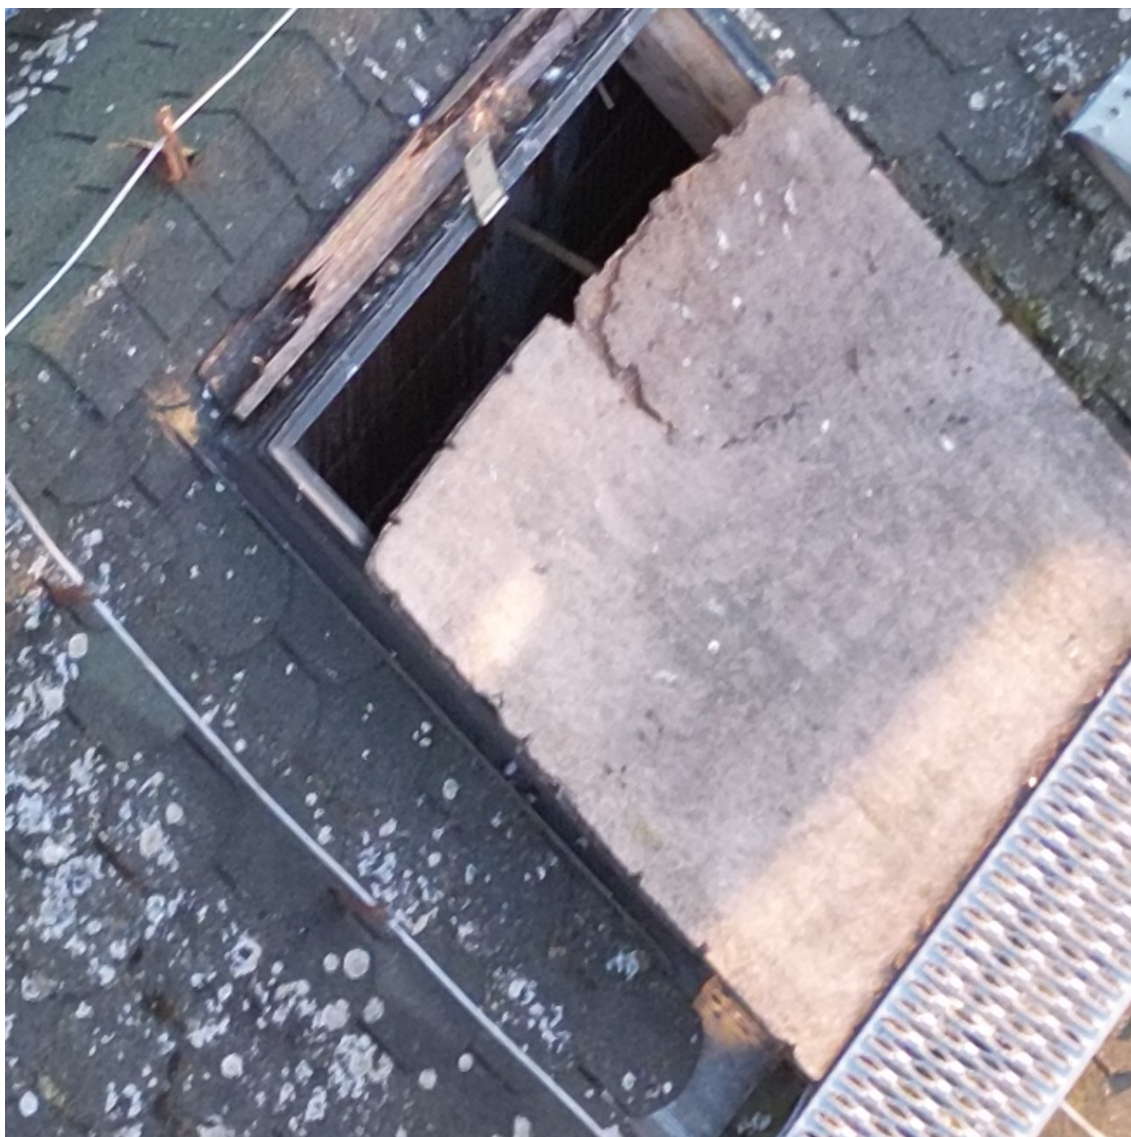
FOTOGRAFIA 08 • ŹRÓDŁO DJI\_0386.JPG

**Obserwacja:** Na fotografii widoczny jest prostokątny otwór oraz płaska płyta leżąca częściowo nad lub obok otworu. Na płycie widoczna jest rysa albo pęknięcie. Według mieszkańca stan miejsca nie uległ zmianie; aktualności tej informacji nie potwierdzono niezależnie.

**Możliwe znaczenie:** Jeżeli relacja odpowiada obecnemu stanowi, możliwe jest wnikanie wody lub przemieszczenie elementu. Funkcja otworu, sposób zamocowania płyty i kontekst wykonania zdjęcia nie są znane.

*Fot. 08. Prostokątny otwór z płytą częściowo nad lub obok niego; stan wymaga pilnej weryfikacji.*

**Wymagana weryfikacja:** W ciągu 1-3 dni roboczych od otrzymania raportu ustalić lokalizację i aktualny stan. Sprawdzić ramę, mocowanie, zamknięcie, obróbki, krawędzie, ślady wilgoci od wnętrza i zanieczyszczenie odchodami ptaków. Jeżeli otwór pozostaje niezabezpieczony lub element jest luźny, zastosować niezwłoczne zabezpieczenie techniczne.

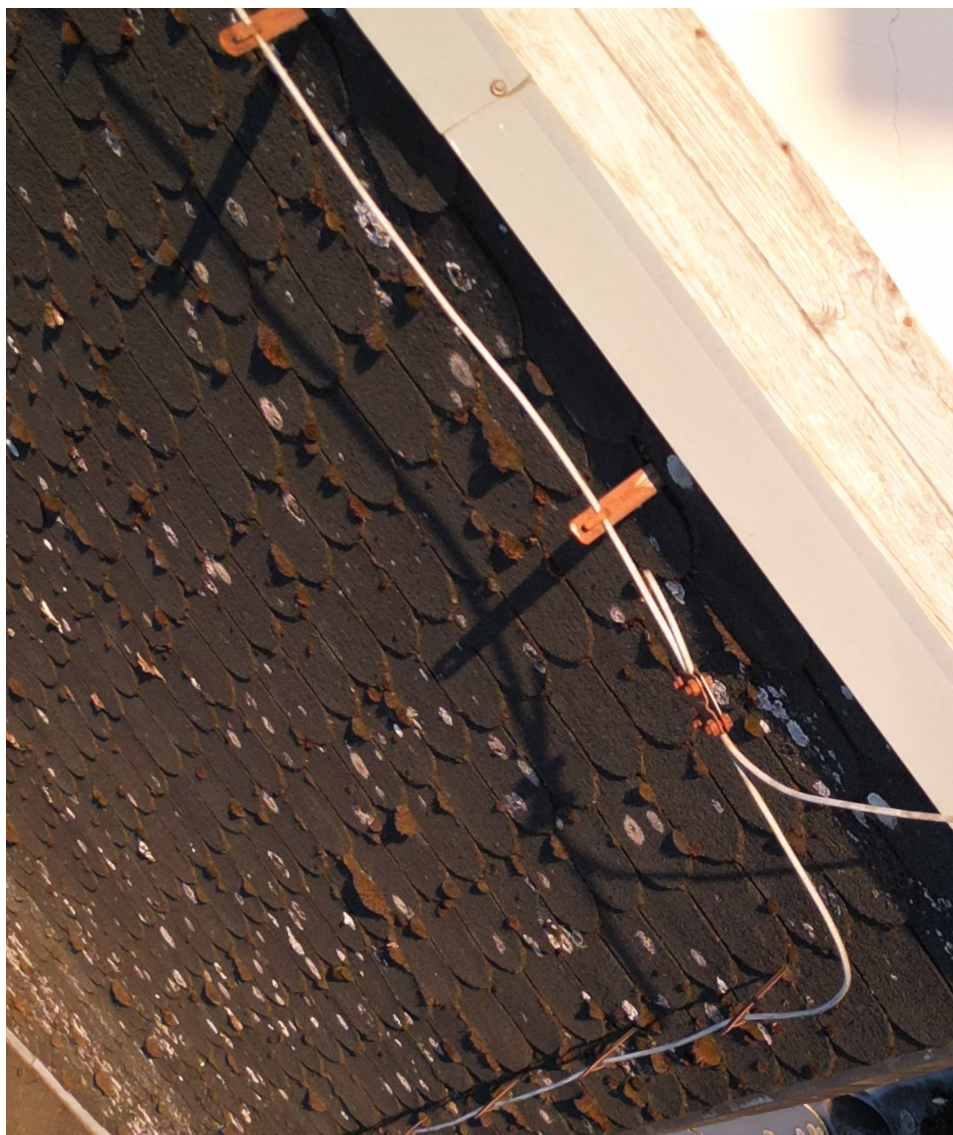
FOTOGRAFIA 09 • ŹRÓDŁO DJI\_0395.JPG

*Fot. 09. Materiał zalegający w rynnie oraz przewody prowadzone w rejonie okapu.*
