AERONAUTIQ DRONE SOLUTIONS | ÖFFENTLICHE FASSUNG

# Kontaktlose visuelle Bewertung von Dächern

Budziszyńska-Straße in Szczecin, Adressen 47b, 47c, 48, 48a, 49, 49a, 49b, 49c und 49d

| DATUM | VERSION | STATUS |
|---|---|---|
| 14. August 2026 | 1.2, DE-Ausgabe | Visuelle Ferndokumentation |

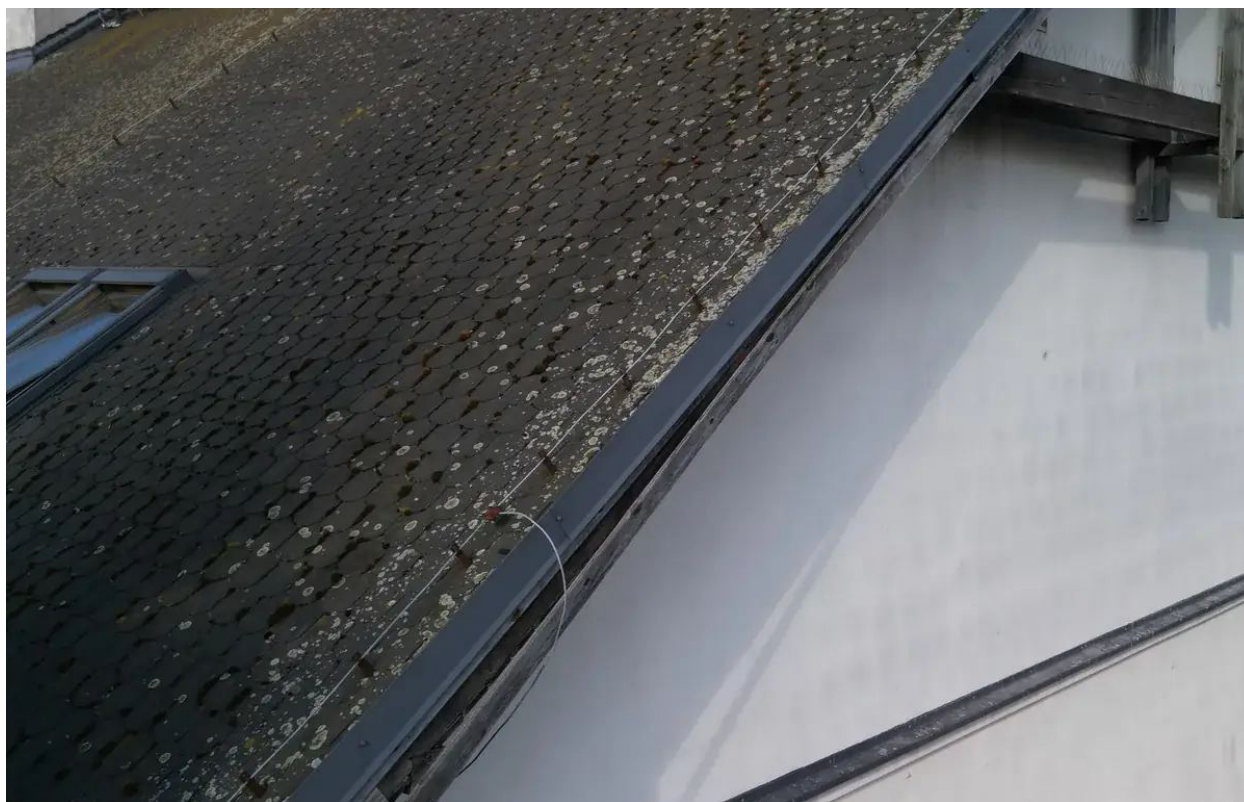
## Fotografie 01, Dachfläche und Giebelzone

| <b>BEOBACHTUNG</b> | Auf mehreren Dachflächen sind zahlreiche helle Beläge und örtlich erhabene, moosähnliche Materialansammlungen sichtbar, insbesondere an Überdeckungen, Kanten und in verschatteten Bereichen. |

| <b>BEOBACHTUNG</b> | Sichtbare Holzelemente weisen eine vergraute, uneinheitliche Oberfläche auf und scheinen stellenweise keine durchgängige Schutzbeschichtung zu besitzen. DJI_0306 zeigt außerdem eine örtliche Unterbrechung eines Brettes an der Traufe. |

| <b>BEOBACHTUNG</b> | Auf den Dachflächen sind Kabel oder Seile, Halterungen, Laufstege und weitere Ausrüstung sichtbar. Einige Abschnitte bilden Schlaufen oder verlaufen durch Entwässerungszonen. Eine Satellitenschüssel weist großflächige Oberflächenkorrosion auf. |

| <b>BEOBACHTUNG</b> | Übersichtsaufnahmen zeigen Unterschiede in Farbe, Struktur und Intensität der Beläge zwischen Bereichen der Dachflächen. |

DJI\_0260.JPG. Ausgedehnte Beläge, moosähnliche Ansammlungen, sichtbare Kabel oder Seile und verwittertes Holz. Das Bild belegt nicht: Es belegt weder die Art der Beläge noch die Funktionsfähigkeit der Kabel oder Seile oder den inneren Zustand des Holzes. Zugehörige Feststellungen: F-02, F-05, F-06, F-08

| <b>ERFORDERLICHE ÜBERPRÜFUNG</b> | Die Art der Dachdeckung bestimmen und die Oberfläche aus der Nähe kontrollieren. Eine sichere Reinigungsmethode auf einer kleinen Fläche erproben; keine aggressive Reinigung und keine Chemikalien einsetzen, solange Materialverträglichkeit und der Umgang mit ablaufendem Wasser nicht geklärt sind. |

| <b>ERFORDERLICHE ÜBERPRÜFUNG</b> | Eine handnahe Untersuchung, Feuchtemessungen sowie Kontrollen der Verbindungen und Befestigungen durchführen. Den Umfang einer Aufarbeitung oder eines Austauschs erst nach Bewertung des verbleibenden Querschnitts und möglicher Feuchtequellen festlegen. |

| <b>ERFORDERLICHE ÜBERPRÜFUNG</b> | Jedes Element identifizieren sowie Befestigungen und Korrosion prüfen. Nicht mehr verwendete Ausrüstung erst entfernen, nachdem ihre Funktion geklärt wurde. Sichtbare Seile oder Laufstege ohne die erforderliche Prüfung nicht als zugelassenes Sicherheitssystem behandeln. |

| <b>ERFORDERLICHE ÜBERPRÜFUNG</b> | Eine Karte der Dachflächen und früheren Reparaturen erstellen; aus der Nähe lose, gerissene oder verformte Elemente sowie fehlerhafte Überdeckungen erfassen. |

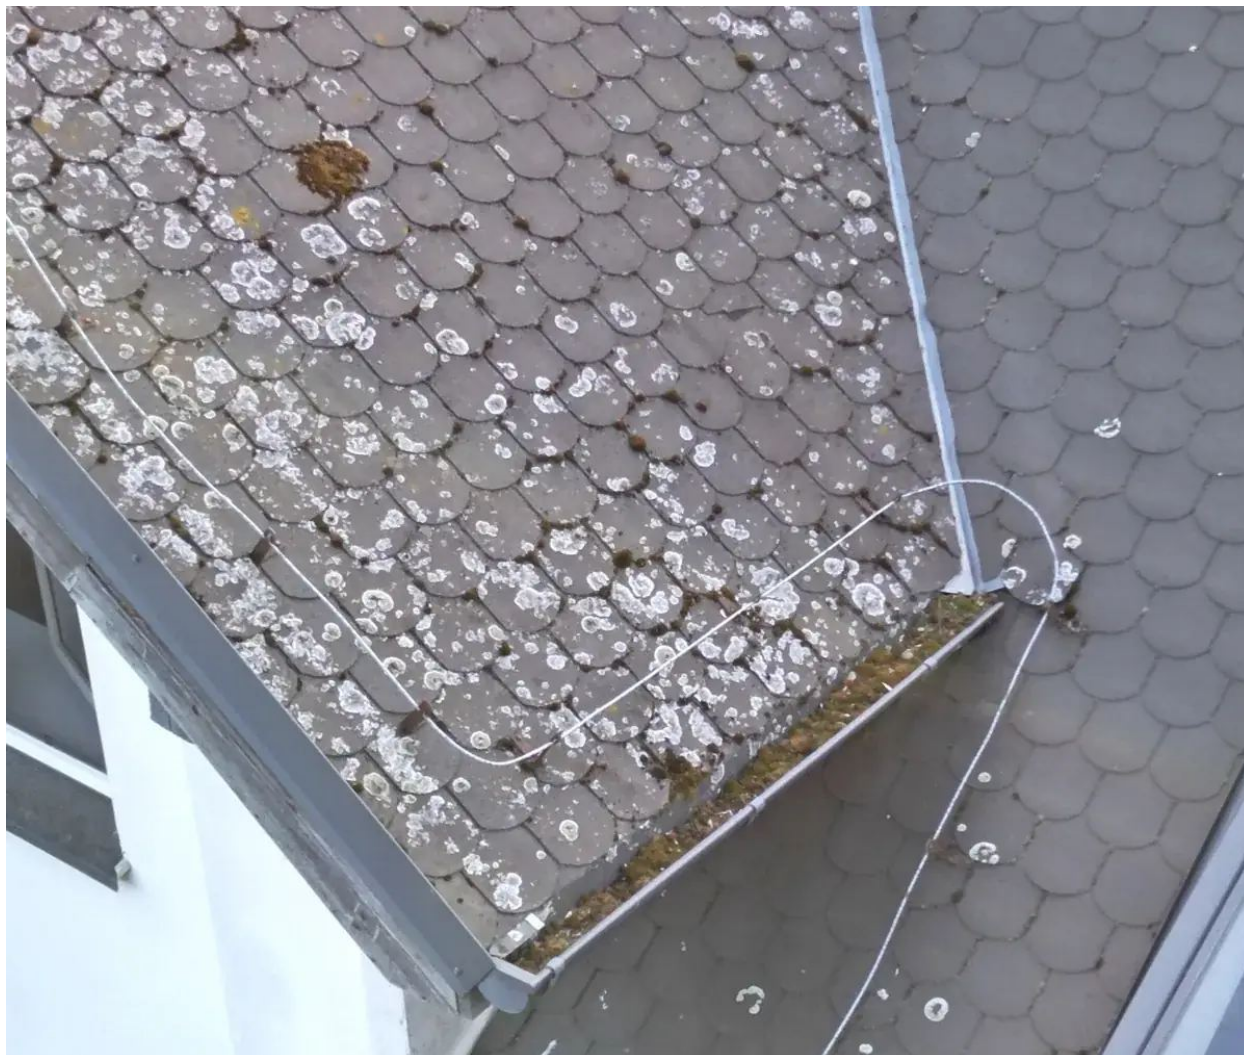
## Fotografie 02, Dachanschluss und Entwässerungszone

| <b>BEOBACHTUNG</b> | An einem Dachanschluss und in einem sichtbaren Abschnitt der Dachrinne befinden sich Verunreinigungen und organisches Material. Die Fotografien zeigen weder den vollständigen Querschnitt der Dachrinnen noch die Fallrohre. |
| <b>MÖGLICHE BEDEUTUNG</b> | Eine Verstopfung kann nicht bestätigt werden; die Lage des Materials rechtfertigt jedoch eine Prüfung der Durchgängigkeit, des Gefälles und der Funktion der Entwässerung bei Niederschlag. |

DJI\_0272.JPG. Organisches Material am Dachanschluss und ein Kabel oder Seil ungeklärter Funktion. Das Bild belegt nicht: Es belegt weder eine Verstopfung noch die Funktion des sichtbaren Kabels oder Seils. Zugehörige Feststellungen: F-02, F-03, F-06

| <b>ERFORDERLICHE ÜBERPRÜFUNG</b> | Dachkehlen, Dachrinnen, Ecken, Rinnenstutzen, Fallrohre und Ausläufe reinigen und prüfen. Einen kontrollierten Durchflusstest durchführen und den Zustand vor und nach den Arbeiten dokumentieren. |

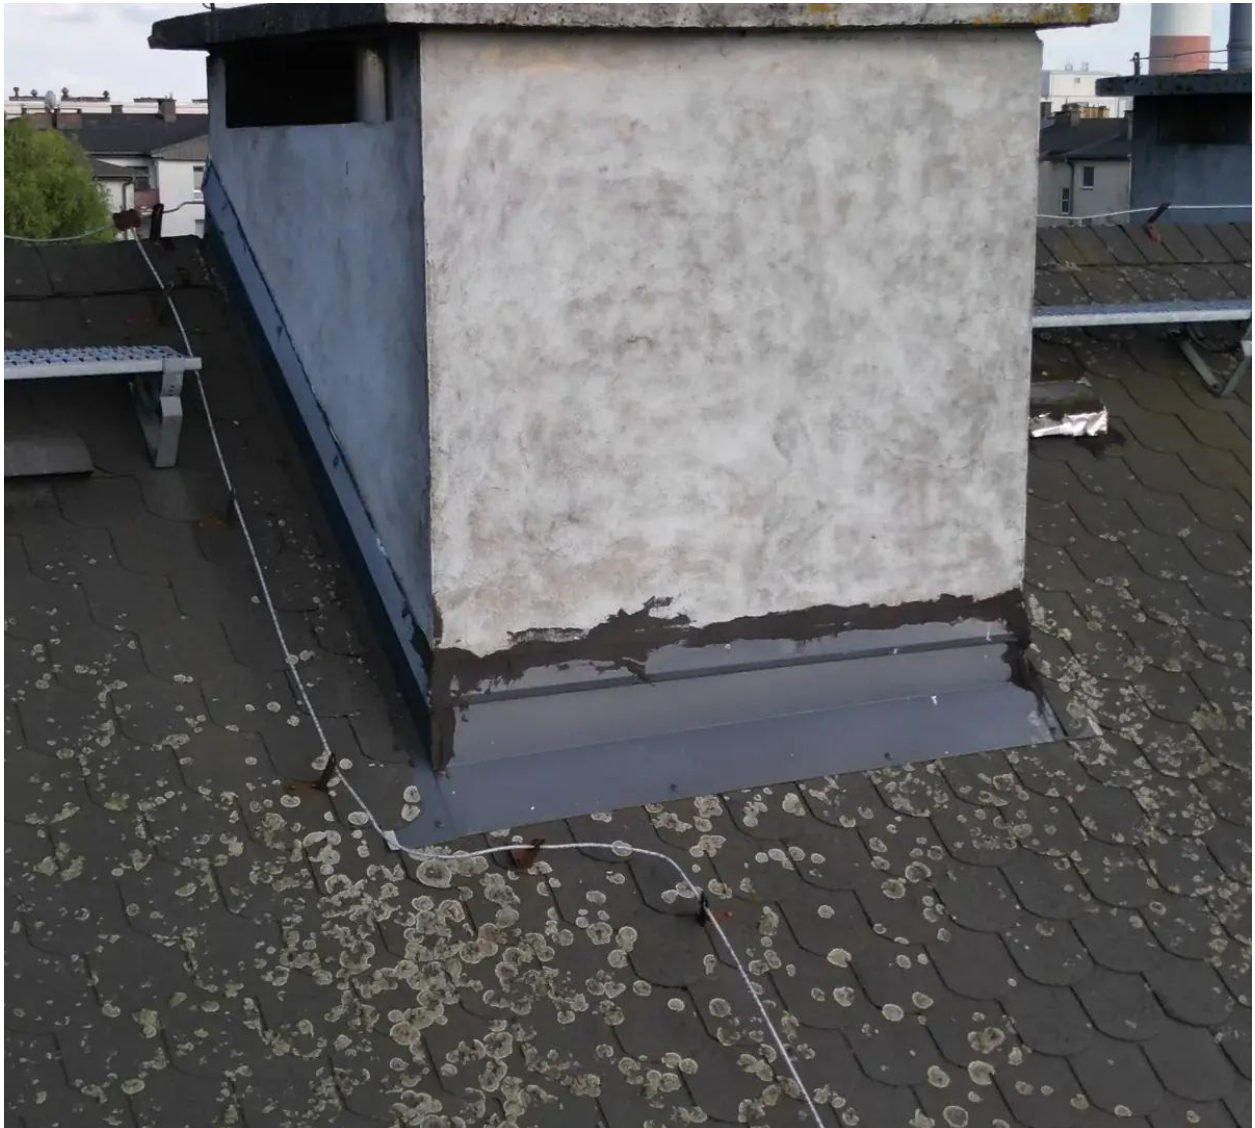
## Fotografie 03, Schornstein und Anschlussbleche

| BEOBSACHTUNG | Am Schornsteinfuß sind Anschlussbleche und ein örtlicher Streifen aus Abdichtungs- oder Reparaturmaterial sichtbar. Schornsteinschaft und Abdeckplatte sind verschmutzt und mit Belägen bedeckt. |
| MÖGLICHE BEDEUTUNG | Das Erscheinungsbild kann auf einen früheren Eingriff hinweisen, belegt jedoch für sich weder eine Undichtigkeit noch einen Schornsteinschaden. |

DJI\_0289.JPG. Am Schornsteinfluß ist ein Streifen aus mutmaßlichem Reparatur- oder Abdichtungsmaterial sichtbar; auf der Dachdeckung befinden sich Beläge. Das Bild belegt nicht: Es belegt weder eine Undichtigkeit noch den Zustand verdeckter Schichten. Zugehörige Feststellungen: F-04

| ERFORDERLICHE ÜBERPRÜFUNG | Durchgängigkeit und Haftung der Anschlussbleche, Ecken, den Anschluss an die Dachdeckung, Kanten der Abdeckplatte, Installationsdurchführungen und mögliche Spuren eines Wassereintritts von der Dachbodenseite prüfen. |

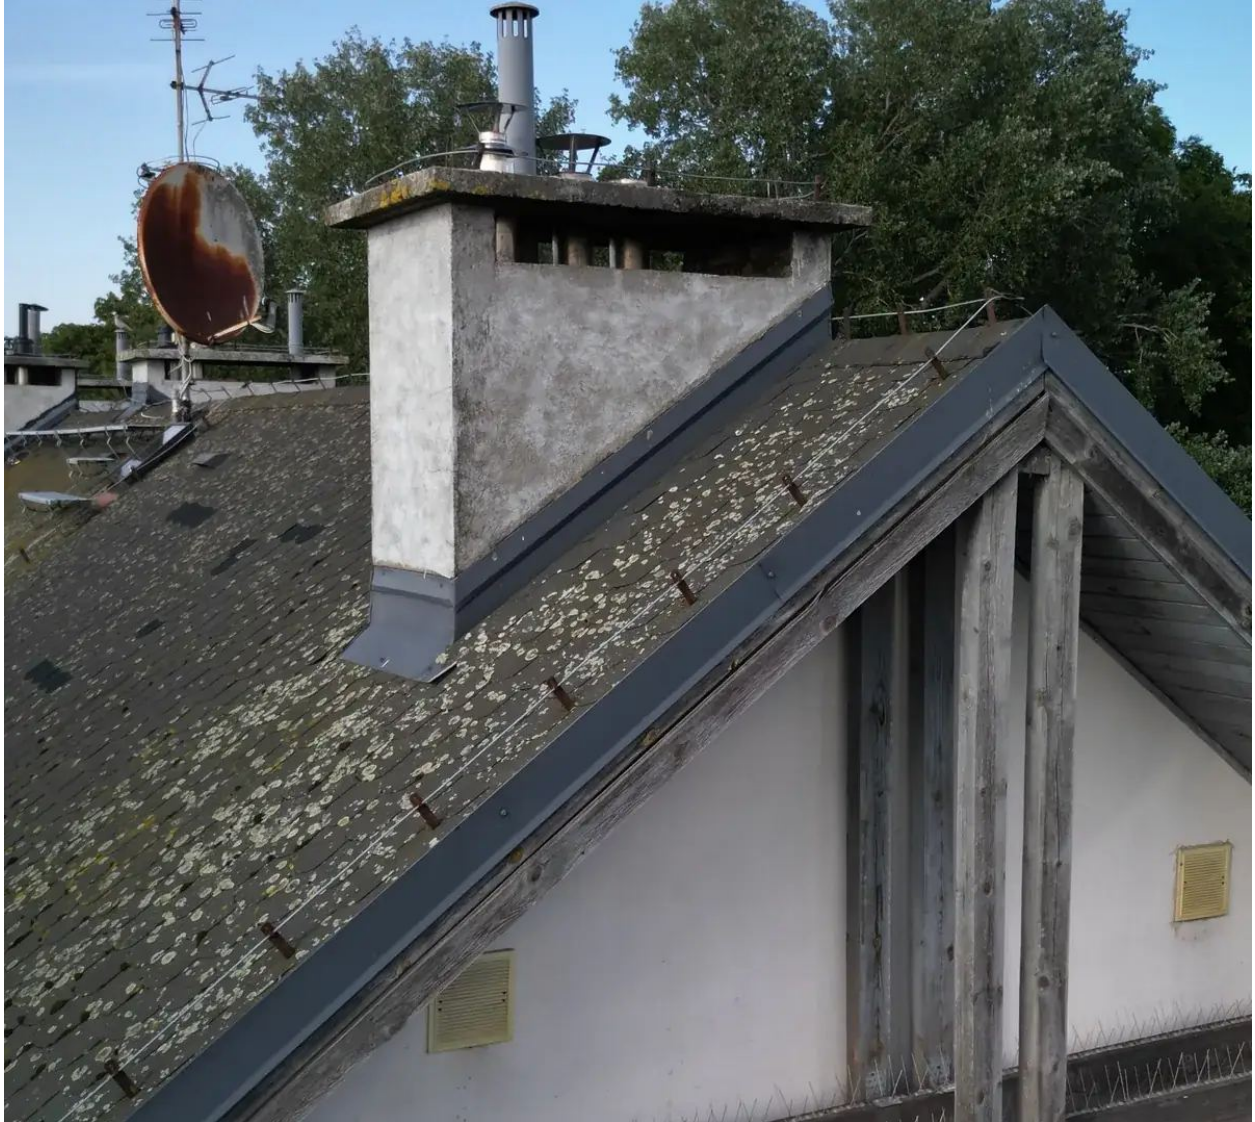
## Fotografie 04, Korrodierte Satellitenschüssel und Dachelemente

DJI\_0264.JPG. Großflächige Korrosion an einer Satellitenschüssel, Beläge auf der Dachdeckung und den Schornsteinabdeckungen sowie verwittertes Holz. Das Bild belegt nicht: Es belegt weder den Zustand der Verankerungen noch die Tragfähigkeit der Elemente. Zugehörige Feststellungen: F-02, F-05, F-06

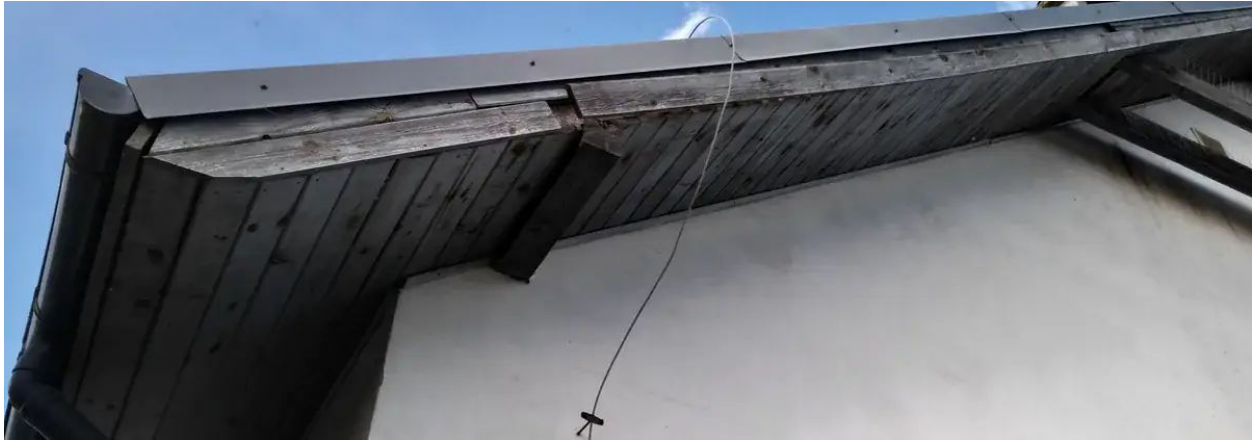
## Fotografie 05, Traufe, Holz und Kabel

| <b>MÖGLICHE BEDEUTUNG</b> | Die Bilder weisen auf Wartungs- oder Reparaturbedarf hin, erlauben jedoch keine Beurteilung von Feuchtegehalt, Querschnittsverlust, Fäulnis oder Tragfähigkeit. |

DJI\_0306.JPG. Örtliche Unterbrechung eines Holzbrettes im Traufbereich und locker geführtes Kabel. Das Bild belegt nicht: Es bestimmt weder die Tiefe der Schädigung noch die Funktion des Kabels. Zugehörige Feststellungen: F-05, F-06

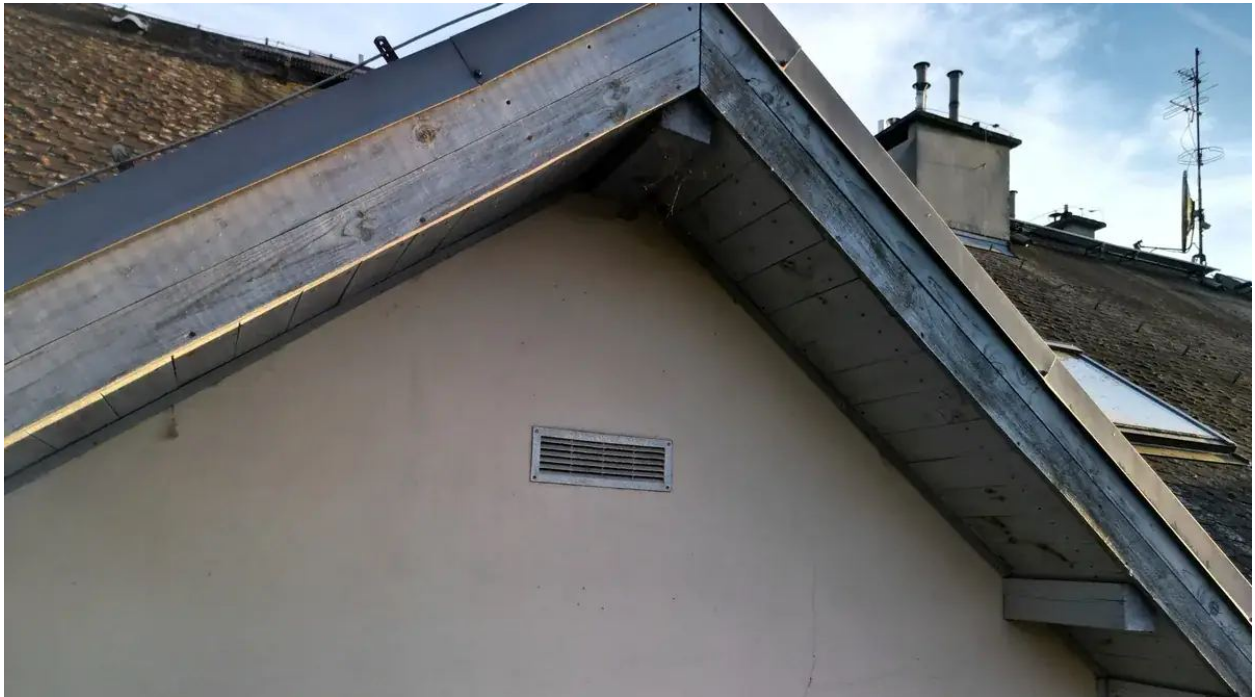
## Fotografie 06, Putzrisse und Giebelzone

| BEOBACHTUNG | Im hellen Putz unterhalb des Giebels sind feine, stellenweise verzweigte Risse sichtbar. Die öffentliche Aufnahme wurde so beschnitten, dass das Fenster einer Wohnung nicht zu sehen ist. |
| MÖGLICHE BEDEUTUNG | Das Bild lässt weder Breite, Tiefe, Aktivität noch Ursache der Risse erkennen und belegt keinen konstruktiven Schaden. Die Risse können auf die Oberflächenschicht beschränkt sein, dies muss jedoch überprüft werden. |

DJI\_0381.JPG. Feine Risse im Putz und oberflächliche Verwitterung des Holzes. Das Bild belegt nicht: Es belegt weder einen konstruktiven Schaden noch Tiefe oder Aktivität der Risse. Zugehörige Feststellungen: F-05, F-12

| ERFORDERLICHE ÜBERPRÜFUNG | Die Stelle einer Adresse zuordnen, aus der Nähe untersuchen, Rissbreiten messen und kartieren sowie Putzhaftung, Feuchtigkeit und Materialanschlüsse prüfen. Werden Bewegung, Ablösungen oder andere auffällige Merkmale festgestellt, ist eine entsprechend qualifizierte Fachperson einzubeziehen. |

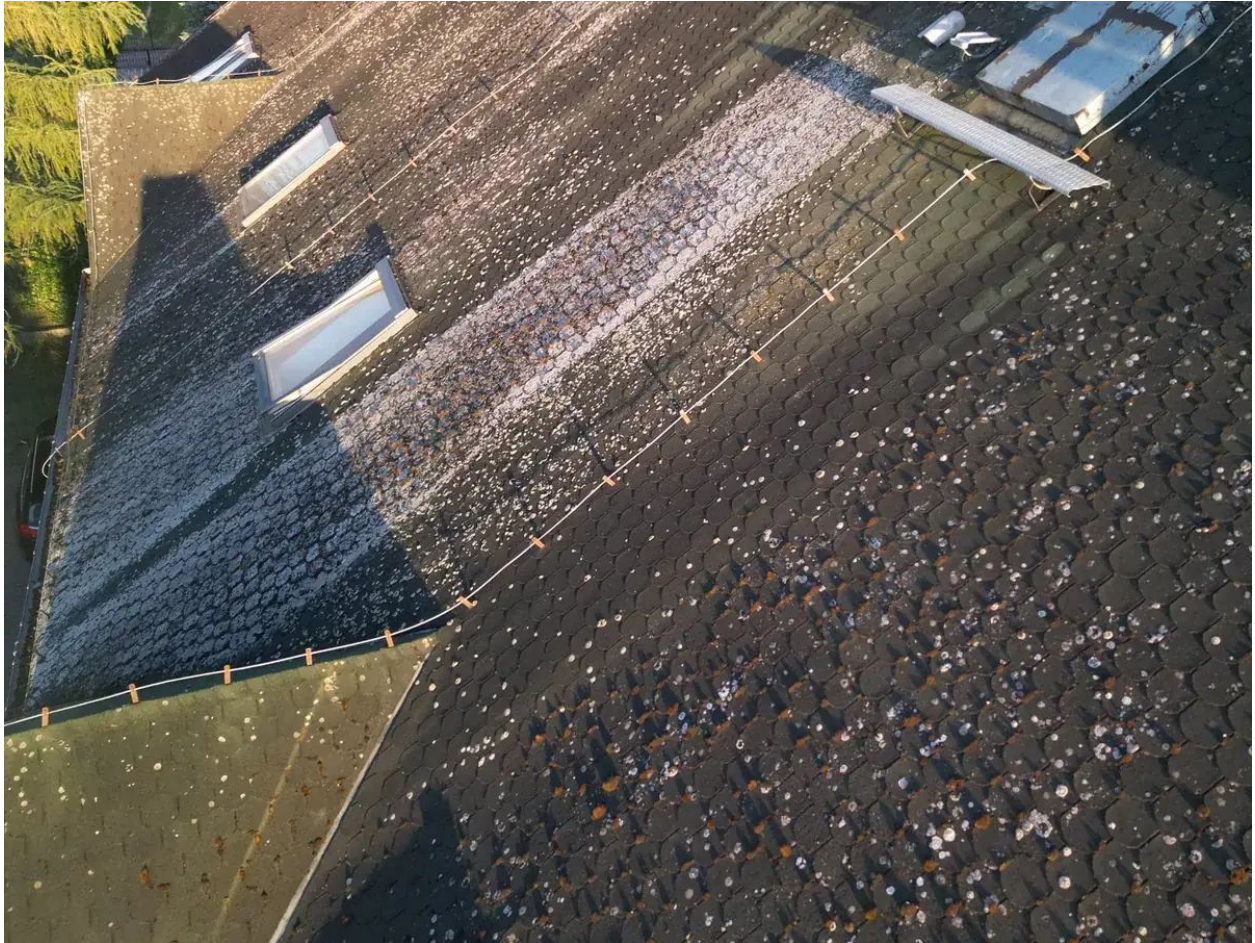
## Fotografie 07, Übersicht der Dachflächen

| <b>BEOBACHTUNG</b> | Auf einer Aufnahme ist ein Dachfenster gekippt oder geöffnet, was für sich keinen Mangel darstellt. Rund um einige Fenster sind Beläge und Verunreinigungen auf der Dachdeckung sichtbar. |

DJI\_0383.JPG. Ausgedehnte Beläge und örtliche Unterschiede im Erscheinungsbild der Dachdeckung auf mehreren Dachflächen. Das Bild belegt nicht: Es belegt weder die Ursache der Unterschiede noch den Zustand der Dachfensteranschlüsse. Zugehörige Feststellungen: F-02, F-07, F-08

| <b>ERFORDERLICHE ÜBERPRÜFUNG</b> | Bei der Kontrolle Anschlussbleche, Ecken, Entwässerungskanäle, Befestigungen und innere Laibungen prüfen, insbesondere dort, wo Wassereintritt gemeldet wurde. |

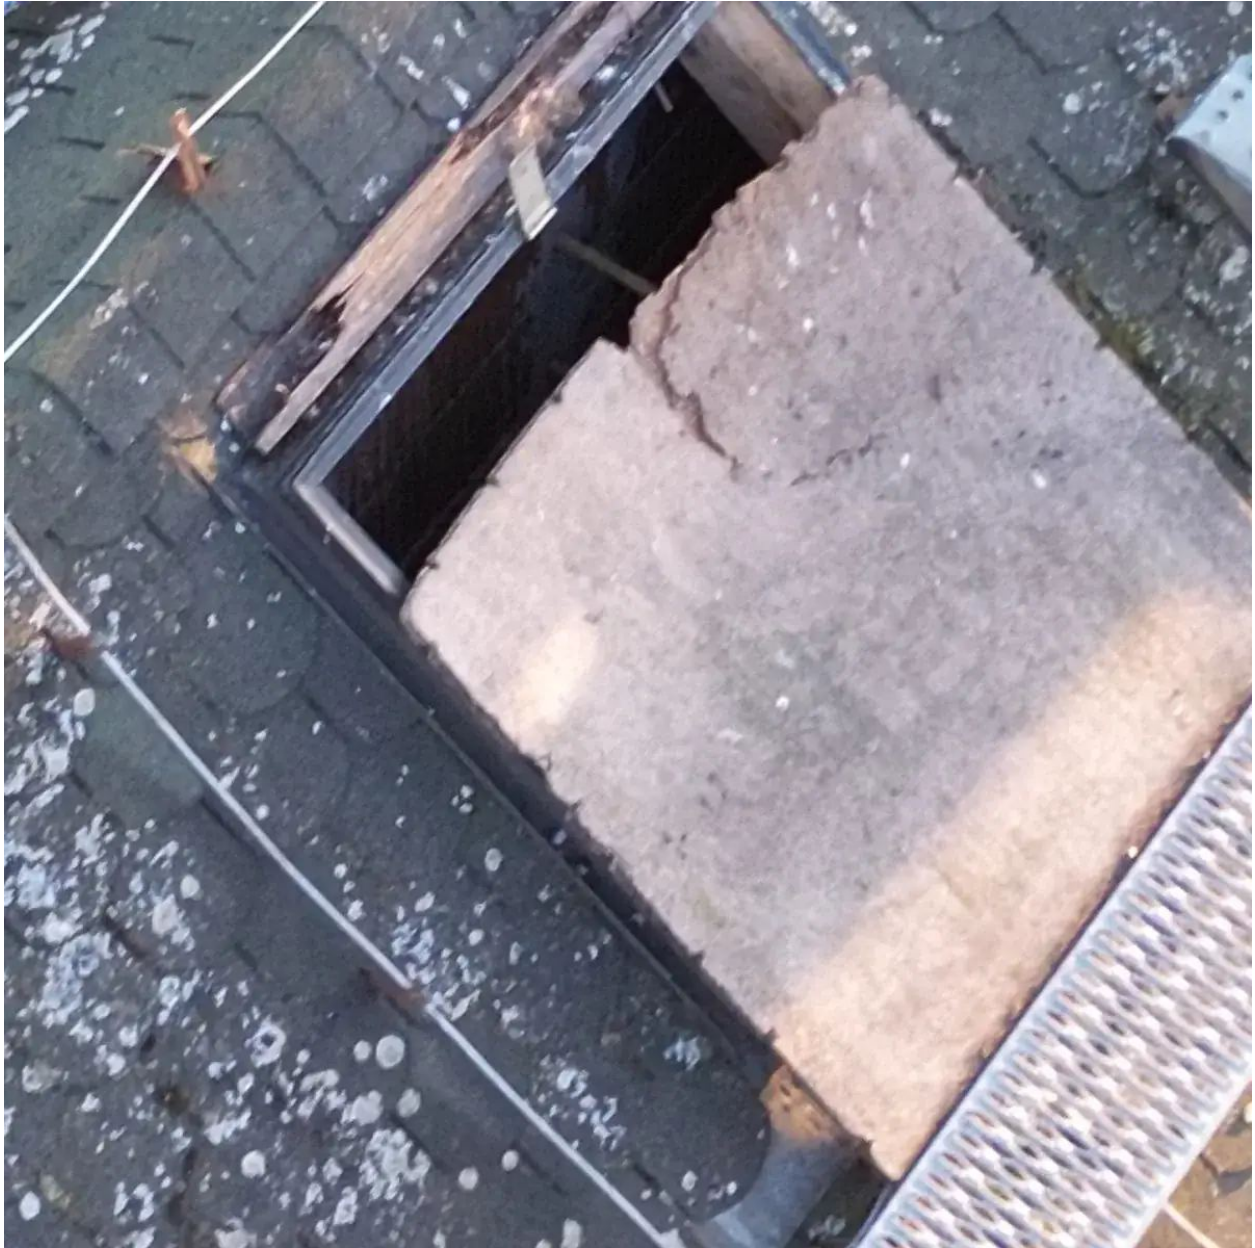
## Fotografie 08, Öffnung und teilweise verschobene Platte

| <b>BEOBSACHTUNG</b> | Die Fotografie zeigt eine rechteckige Öffnung und eine flache Platte, die teilweise über oder neben der Öffnung liegt. Auf der Platte ist eine Linie sichtbar, bei der es sich um einen Riss oder Bruch handeln könnte. Nach Angabe des Bewohners hat sich der Zustand nicht verändert; dieser aktuelle Stand wurde nicht unabhängig bestätigt. |
| <b>MÖGLICHE BEDEUTUNG</b> | Wenn die Angabe dem aktuellen Zustand entspricht, sind das Eindringen von Wasser oder eine Verschiebung des Elements möglich. Die Funktion der Öffnung, die Art der Befestigung der Platte und der Kontext der Aufnahme sind nicht bekannt. |

DJI\_0386.JPG. Rechteckige Öffnung mit einer Platte teilweise darüber oder daneben; eine dringende Überprüfung ist erforderlich. Das Bild belegt nicht: Es belegt weder die Funktion der Öffnung noch die Befestigung der Platte oder den aktuellen Zustand. Zugehörige Feststellungen: F-01

| <b>ERFORDERLICHE ÜBERPRÜFUNG</b> | Innerhalb von 1-3 Arbeitstagen nach Eingang des Berichts das Element lokalisieren und seinen aktuellen Zustand bestätigen. Rahmen, Befestigungen, Verschluss, Anschlussbleche, Kanten, innere Feuchtespuren und Verunreinigungen durch Vogelkot prüfen. Bleibt die Öffnung ungeschützt oder ist das Element lose, ist unverzüglich eine vorläufige mechanische und witterungsdichte Sicherung vorzunehmen. |

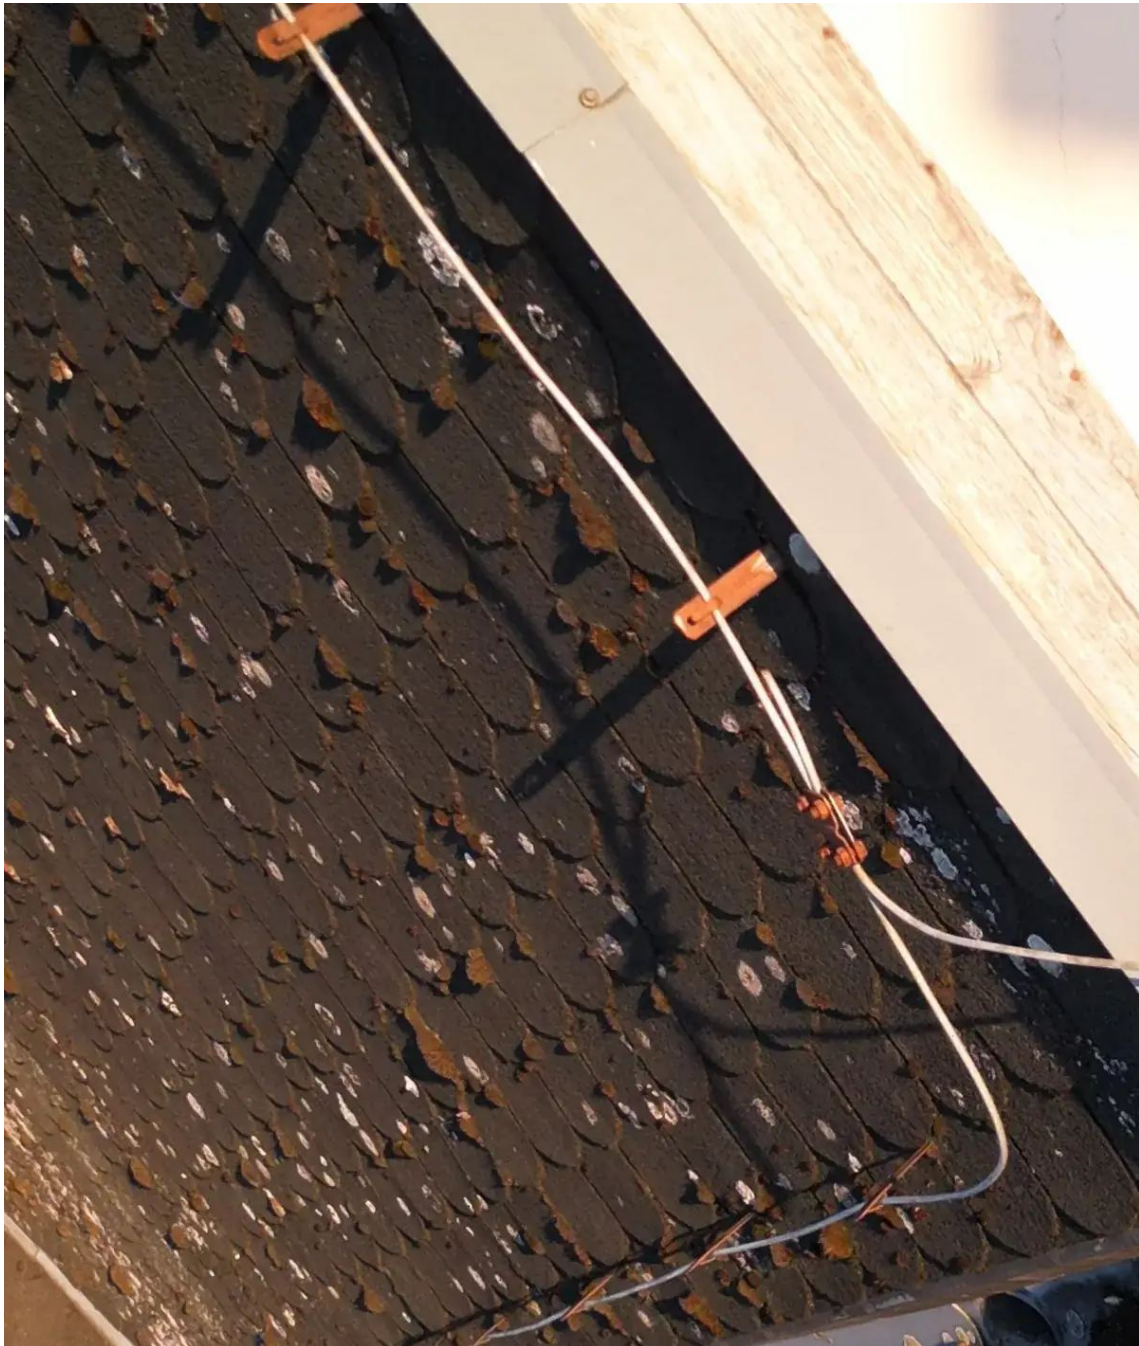
## Fotografie 09, Dachrinne und Kabel an der Traufe

DJI\_0395.JPG. In der Dachrinne angesammeltes Material und im Traufbereich geführte Kabel. Das Bild belegt nicht: Es belegt weder eine Verstopfung noch Funktion und Endpunkte der Kabel. Zugehörige Feststellungen: F-03, F-06
