# Revisión visual de los seguros de los pasadores del lado izquierdo de la pluma

8 de octubre de 2026 • Español • caso público, datos del cliente eliminados

Este informe presenta un caso real de revisión en campo. Se analizó el material 4K facilitado para comprobar si los extremos visibles de los pasadores del lado izquierdo de la pluma muestran elementos de retención. La secuencia se evaluó desde las conexiones inferiores hasta el conjunto superior.

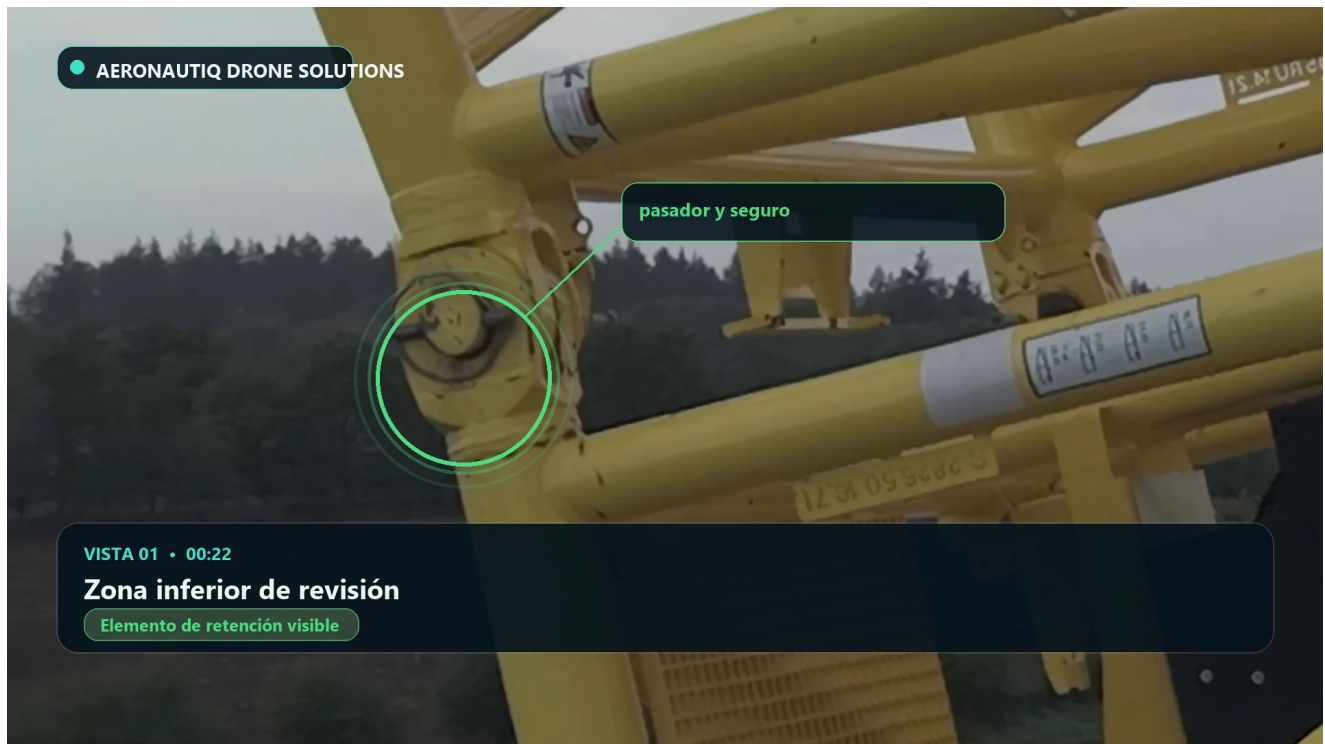
## 4.01 Zona inferior de revisión

Elemento de retención visible

En el extremo mostrado del pasador se reconoce un elemento de retención.

La evaluación se aplica únicamente a la vista registrada en este fotograma. No confirma el lado opuesto de la conexión ni los elementos ocultos.

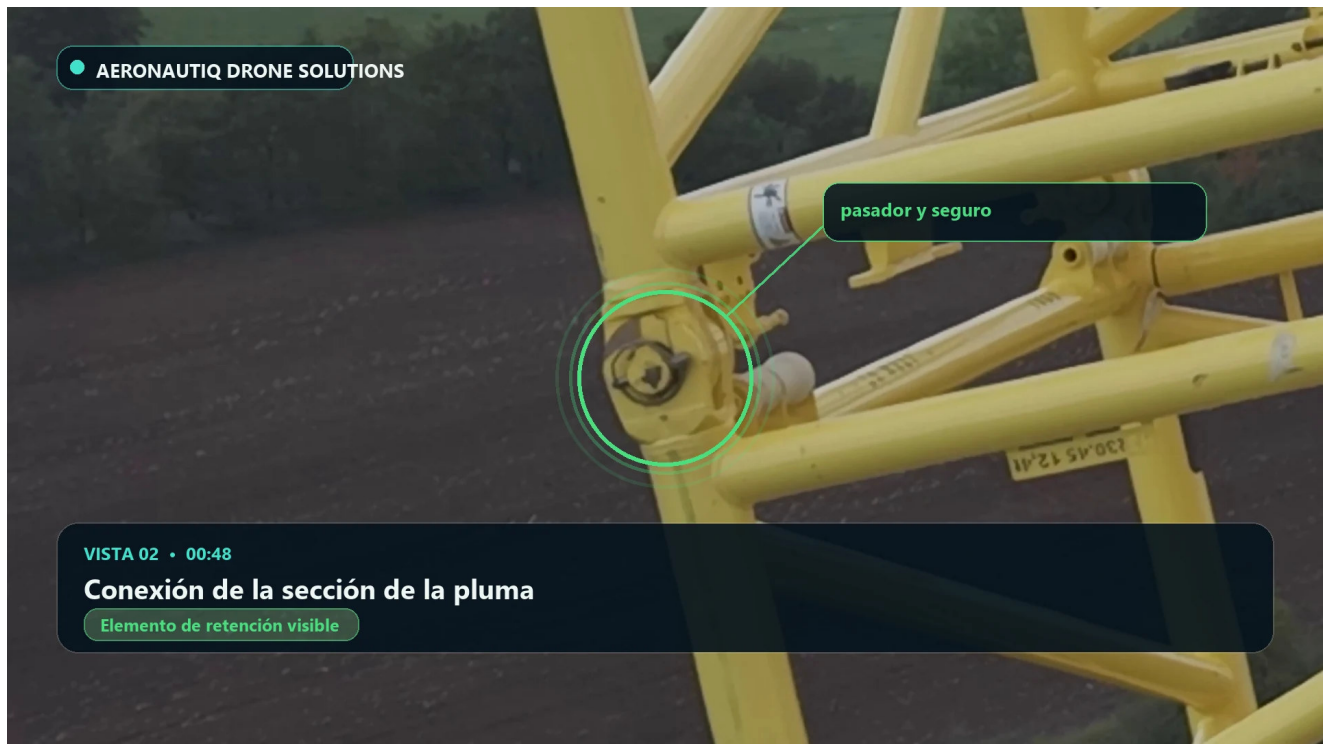
## 4.02 Conexión de la sección de la pluma

### Elemento de retención visible

En el extremo mostrado del pasador se reconoce un elemento de retención.

La evaluación se aplica únicamente a la vista registrada en este fotograma. No confirma el lado opuesto de la conexión ni los elementos ocultos.

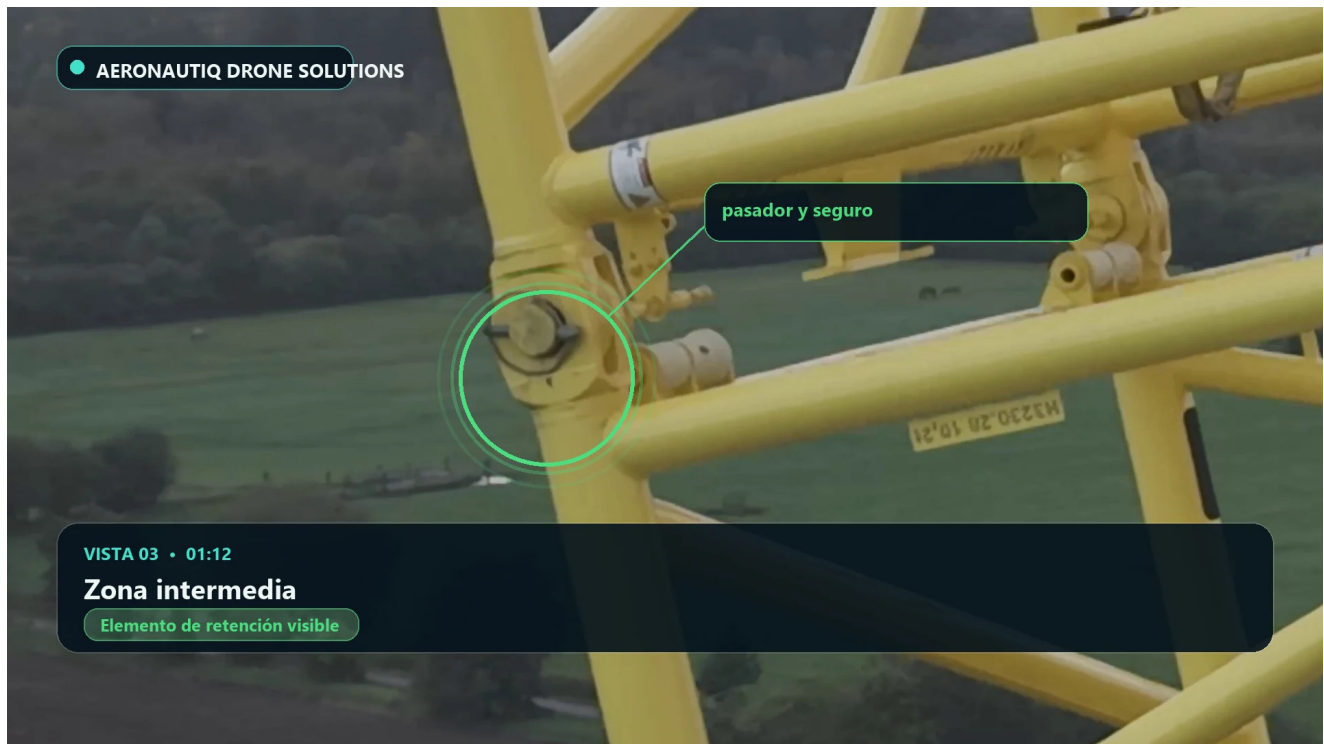
## 4.03 Zona intermedia

### Elemento de retención visible

En el extremo mostrado del pasador se reconoce un elemento de retención.

La evaluación se aplica únicamente a la vista registrada en este fotograma. No confirma el lado opuesto de la conexión ni los elementos ocultos.

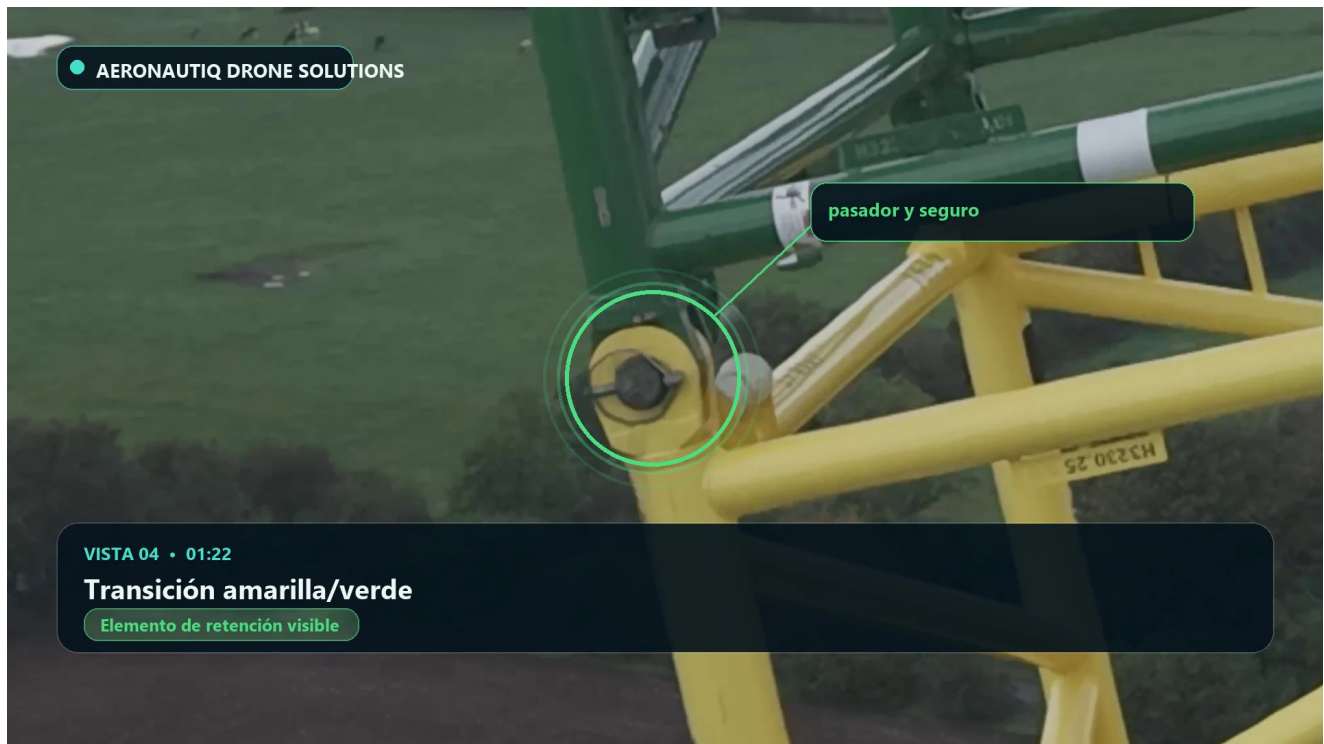
## 4.04 Transición entre las secciones amarilla y verde

### Elemento de retención visible

En el extremo mostrado del pasador se reconoce un elemento de retención.

La evaluación se aplica únicamente a la vista registrada en este fotograma. No confirma el lado opuesto de la conexión ni los elementos ocultos.

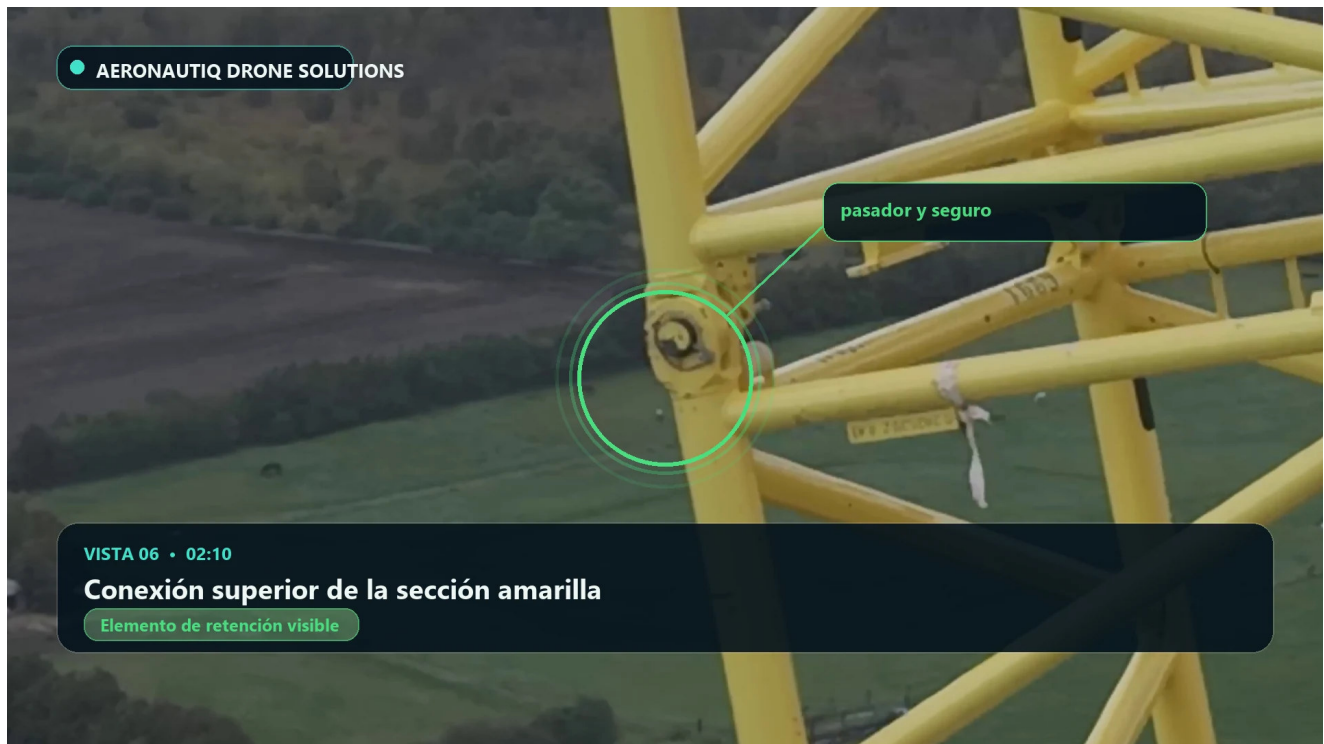
## 4.06 Conexión superior de la sección amarilla

### Elemento de retención visible

En el extremo mostrado del pasador se reconoce un elemento de retención.

La evaluación se aplica únicamente a la vista registrada en este fotograma. No confirma el lado opuesto de la conexión ni los elementos ocultos.
